CURSO DE MESTRADO INTEGRADO EM ARQUITECTURA

**REABILITAÇÃO DE QUATRO FOGOS NO NÚCLEO
HISTÓRICO DE ALBUFEIRA:**

- Apartamentos de Autonomização -

**REABILITAÇÃO DE QUATRO FOGOS NO NÚCLEO
HISTÓRICO DE ALBUFEIRA: APARTAMENTOS DE
AUTONOMIZAÇÃO.**

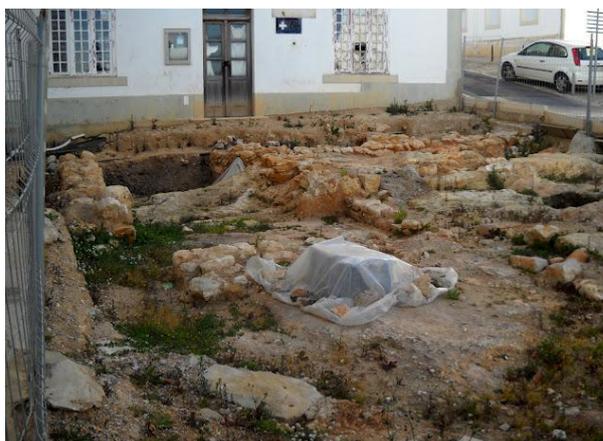
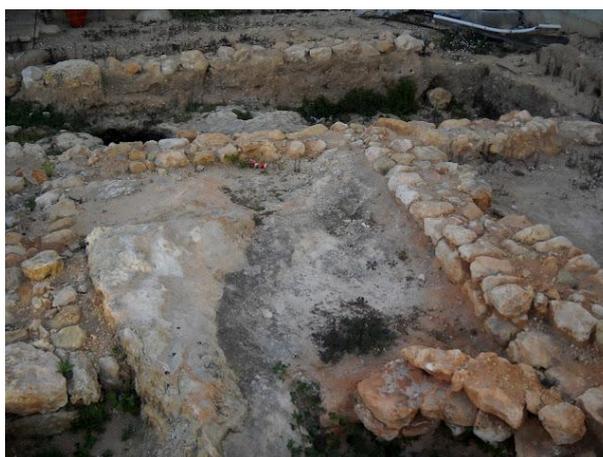
Imagem 14: Escavações na Praça da República (silos).²⁶

Imagem 15: Escavações na Praça da República (silos).²⁷

O dispositivo defensivo constituído pelo castelo, torres e muralha assentava, provavelmente, no núcleo urbano romano. O castelo e estruturas habitacionais datam do período Islâmico (Almorávida-Almóada, séculos XII-XIII). Existem ainda na antiga Praça de Armas vestígios de silos escavados no substrato rochoso, para armazenamento de cereais ou frutos secos e ainda uma cisterna deixados pelo povo Muçulmano.

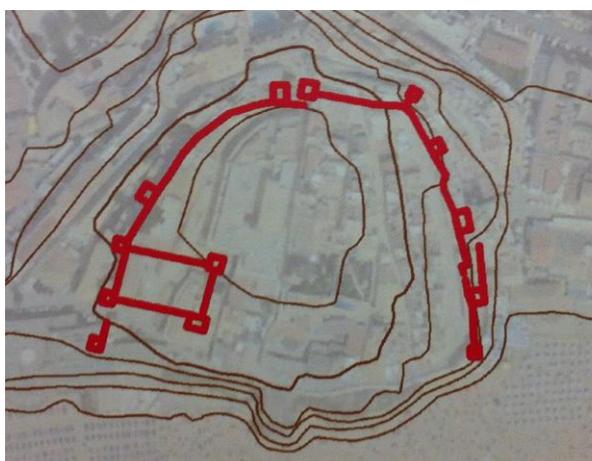
Imagem 16: Delimitação da zona muralhada de Albufeira.²⁹

O recinto muralhado tinha cerca de 13.000m² e forma poligonal que acompanhava o contorno do terreno. A sul não existia muralha, a demarcação é feita pelo oceano. O baluarte para apoio do sistema defensivo era composto por nove torres, uma albarã, virada a norte e avançada em relação às muralhas. O acesso ao recinto fortificado era feito através de três portas: Porta de Santana (Nascente) destruída com o terramoto de 1755, Porta da Praia (Norte) e Porta da Praça à entrada da antiga Praça de Armas de Albufeira (Poente).²⁸

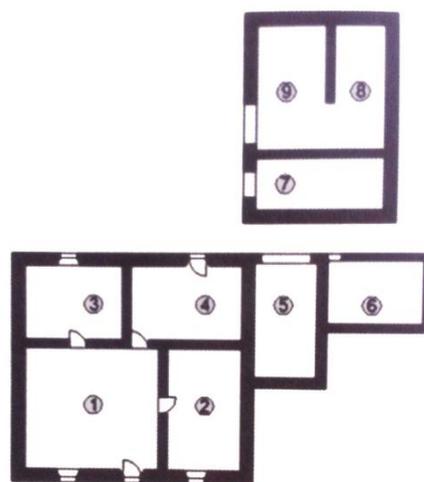
Imagem 19: Tipologia da habitação rural do concelho de Albufeira³³

- 1- Grande Sala
- 2 e 3 - Quartos
- 4 - Cozinha
- 5 - Cabana
- 6 - Curral
- 7 - Palheiro
- 8 e 9 - Estábulo

A porta principal abria normalmente para uma sala, a maior da casa, ladeada de dois compartimentos que eram normalmente quartos, ligados por uma porta. As traseiras davam frequentemente para um quintal de dimensões curtas onde se semeavam ou plantavam hortaliças, tendo uma dependência que funcionava como instalação sanitária. Um grande número de casas não tinha rede de águas e esgotos e abastecia-se nos fontanários públicos. A vila possuía uma rede de esgotos tão reduzida que o colector geral se abria no mar através de um cano de cimento.³²

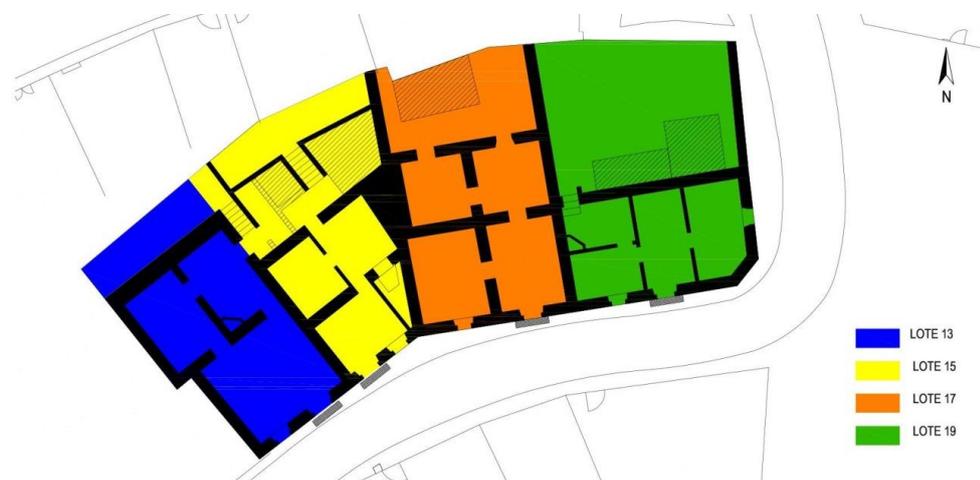
Imagem 20: Marcação dos diferentes lotes do projecto Henrique Calado. ³⁹

O edificado existente é compreendido por quatro fogos, os lotes 13, 15, 17 e 19 situados na Rua Henrique Calado em Albufeira.

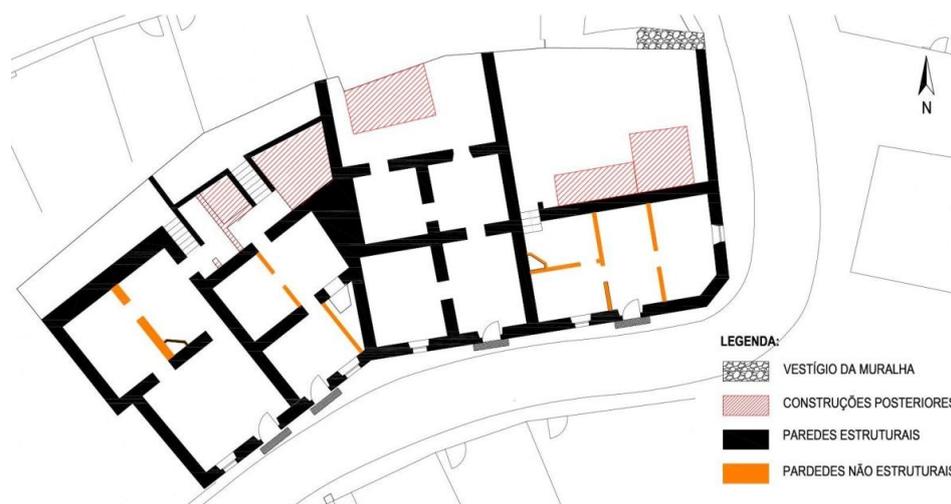
Imagem 24: Identificação de paredes estruturais e não estruturais.⁴³

As paredes estruturais são em taipa com avançado estado de degradação. As argamassas não estão consolidadas. As paredes não estruturais são compostas por uma alvenaria de pedra enquadrada dentro de uma estrutura de madeira.

No respeitante à organização espacial, à excepção do lote 17, todos os lotes são constituídos por três compartimentos divididos por paredes mestras. Apenas o lote 19 é compartimentado por paredes não estruturais.

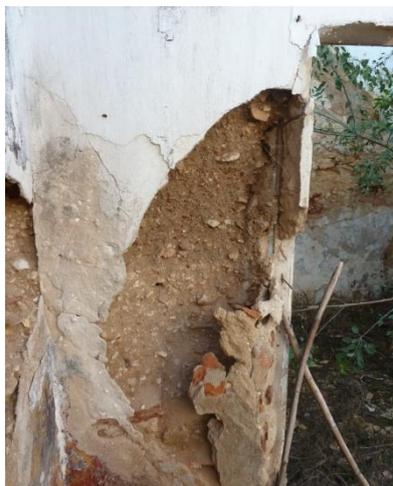
Imagem 25: Patologia em parede estrutural no lote 19.⁴⁴

É visível a desagregação das argamassas, a acumulação de humidades absorvidas por capilaridade e algumas tentativas de reparo das argamassas com rebocos cimentícios que se revelaram prejudiciais, uma vez aplicados sobre as argamassas de cal.

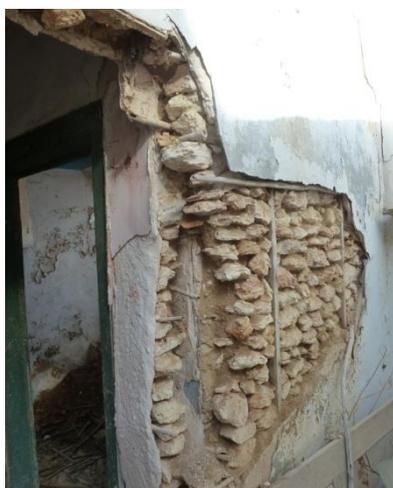
Imagem 26: Parede não estrutural no lote 19.⁴⁵

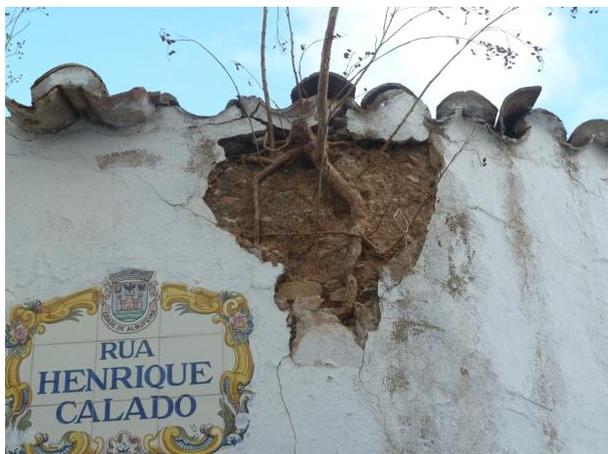
Imagem 28: Patologia parede/ cobertura.⁴⁷

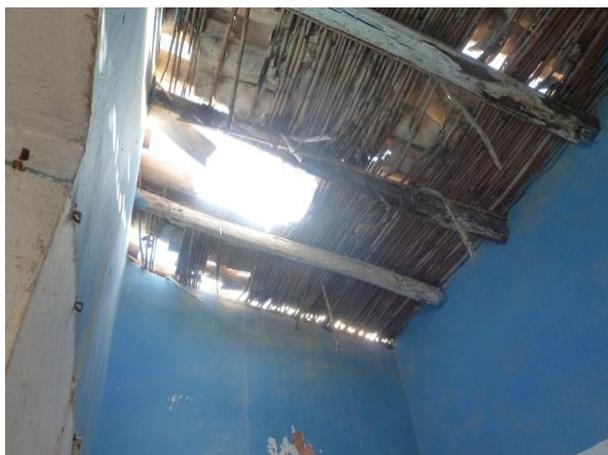
Imagem 29: Degradação da cobertura no lote 19.⁴⁸

As coberturas são definidas por planos inclinados, de uma e duas águas e são compostas por estrutura de caibros de madeira de eucalipto que distam entre si um máximo de 50 centímetros, forro de canas no interior e telha de canudo de barro cozido no exterior rematada por um beirado simples e cumeeira.

Também em avançado estado de degradação, as coberturas requerem uma intervenção de execução de raiz.

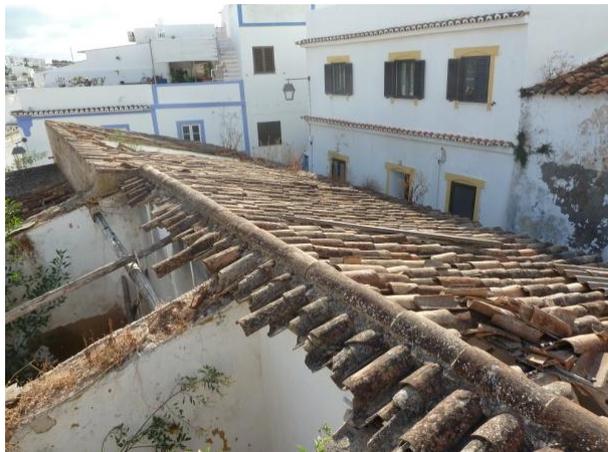
Imagem 30: Vista geral da degradação das coberturas.⁴⁹

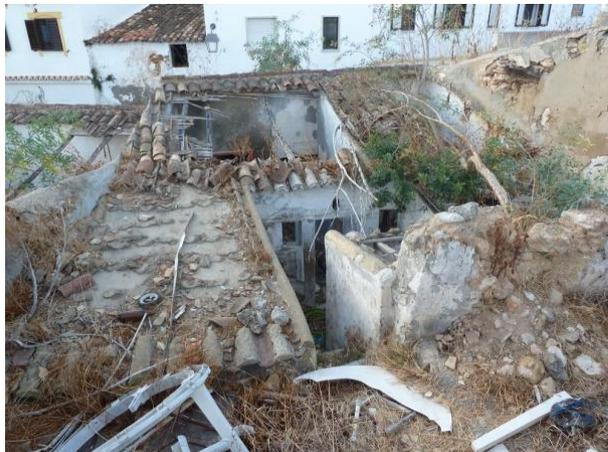
Imagem 31: Vista geral da degradação da cobertura do lote 15.⁵⁰

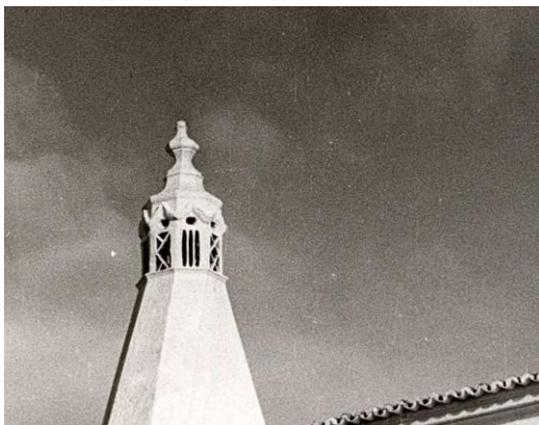
Imagem 32: Chaminé Algarvia em Albufeira.⁵¹

A chaminé algarvia, ainda que em ruína também é um elemento marcante da caracterização do edificado, enquadrando-o assim dentro da casa típica de Albufeira

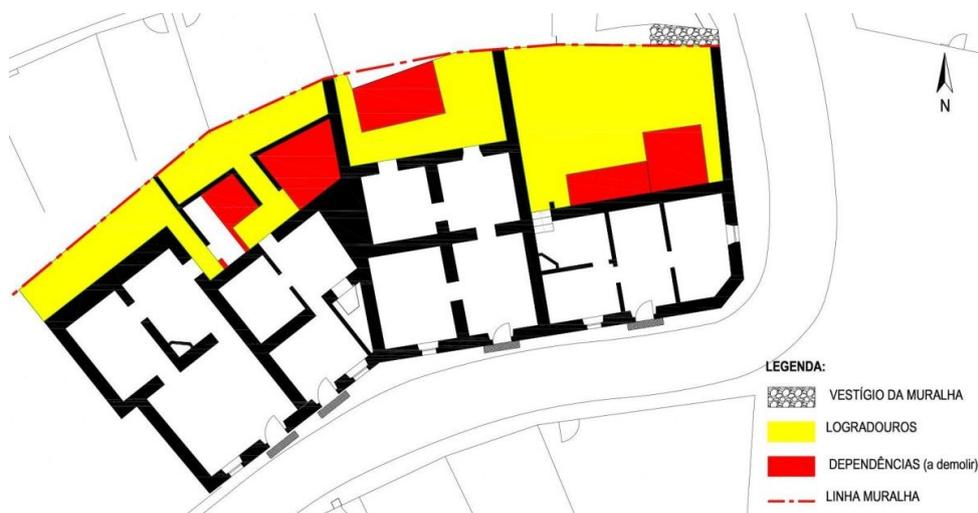
Cada lote é munido de um logradouro próprio de pequenas dimensões com uma dependência que funcionava como instalação sanitária que terá sido construída posteriormente em alvenaria de tijolo e reboco de cimento.

Imagem 33: Identificação de logradouros e dependências construídas à posteriori.⁵²

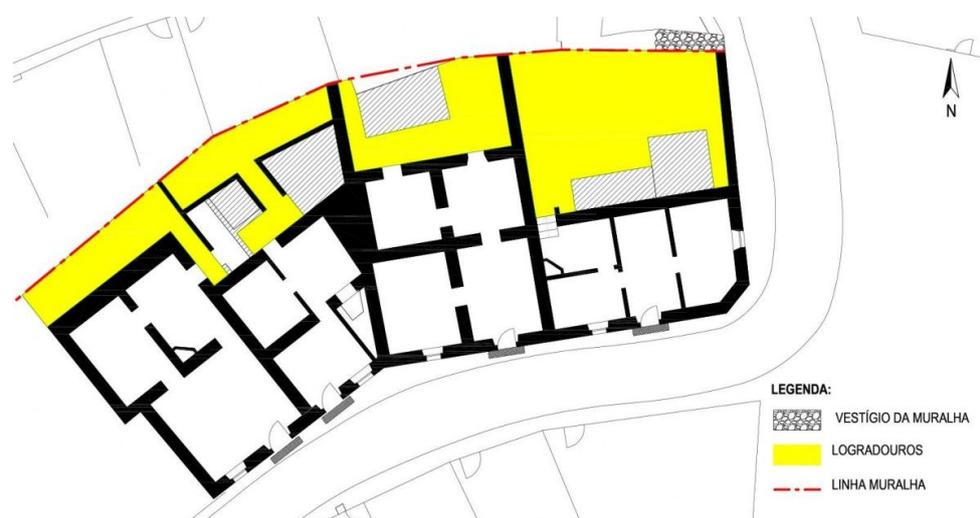
A proximidade do edificado com a muralha confere a estes quatro fogos uma importância que nenhum outro edifício vizinho consegue ter. O vestígio existente da muralha da torre é confinante com o logradouro do lote 19, servindo a própria muralha de limite do logradouro. O limite norte dos logradouros dos fogos contíguos, 17, 15 e 13 é marcado por muros pertencentes às traseiras das habitações adjacentes, muros esses que têm a configuração da muralha medieval, onde esta se terá 'fundido' com o tempo.

Imagem 43: Identificação de logradouros.⁶²

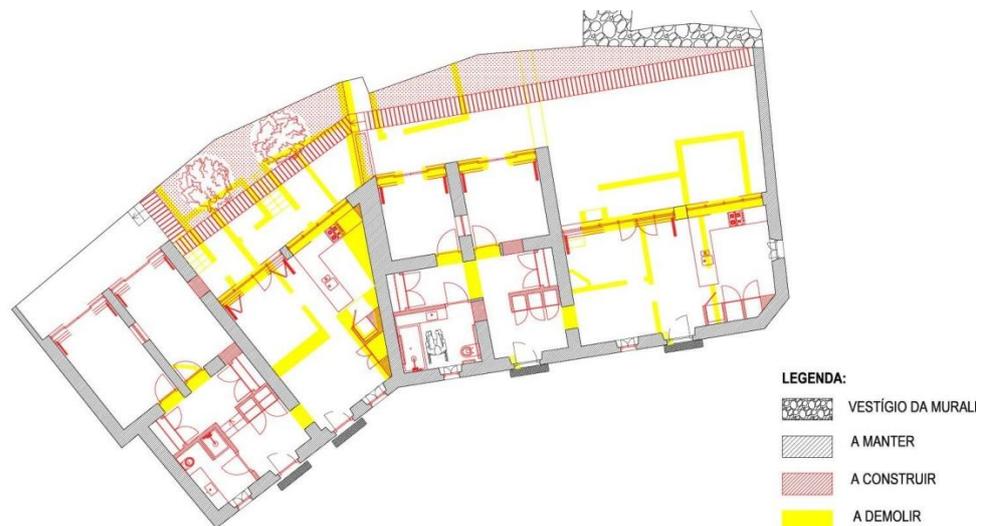
A intervenção de reabilitação vai, no respeitante às fachadas, limitar-se a fazer uma intervenção de restauro por forma a devolver ao edificado o seu carácter original, mantendo a sua relação com a rua, uma relação de cenário que remete para aquela que terá sido a vida no início do século XX.

Imagem 44: Planta de alterações.⁶³

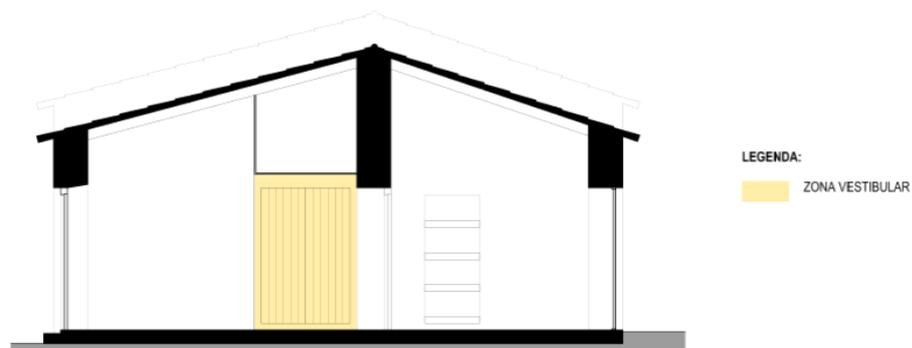
São marcados por um tecto falso plano rebaixado. Este tecto tem o intuito de assumir esta intervenção do espaço vestibular como um espaço novo dentro destas habitações. Nesse contexto vai assumir-se como elemento novo através do tratamento e materiais utilizados. Todo o espaço é forrado a madeira onde as tábuas de forro das paredes dão origem a painéis que fazem um prolongamento das portas dos roupeiros, quartos e instalações sanitárias, assemelhando-se a uma caixa de madeira que se distingue da restante compartimentação.

Imagem 45: Corte. ⁶⁴

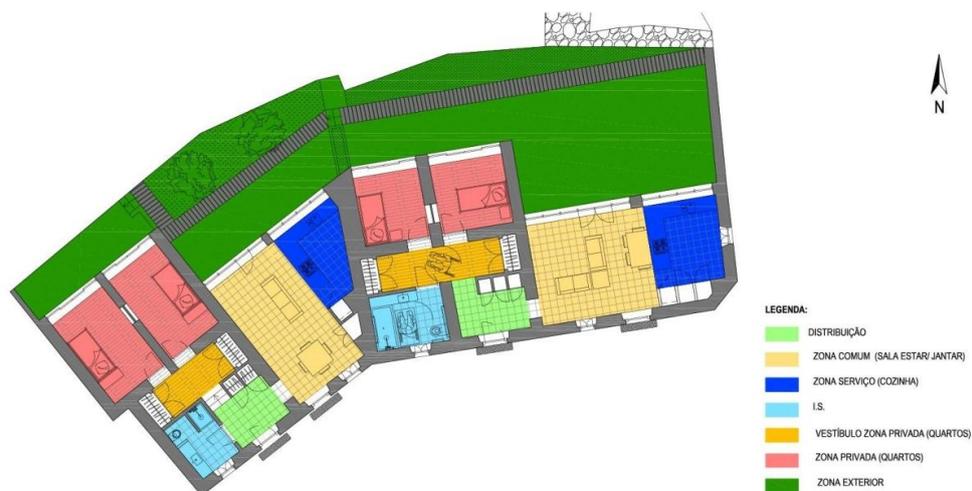
O espaço vestibular dos quartos surge como uma zona de apoio aos mesmos e é onde estarão os roupeiros. Estes espaços vestibulares são elementos novos que vão permitir libertar a reduzida área dos compartimentos destinados aos quartos e fazer uma distribuição da circulação para quartos e instalação sanitária.

Imagem 46: Compartimentação.⁶⁵

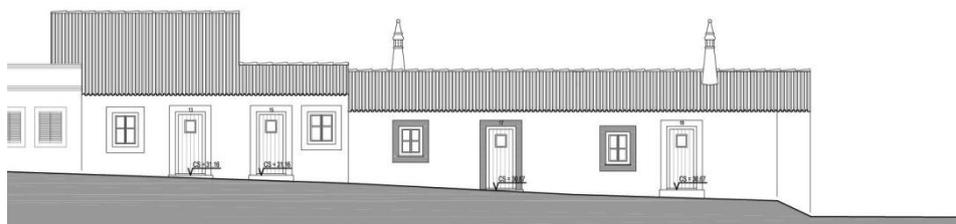
As fachadas sul e nascente que estabelecem relação com a rua são mantidas na sua essência. Não são acrescentados elementos, apenas recuperados os vãos existentes através da colocação de um caixilho em madeira, e as devidas reparações nos paramentos e coberturas.

Imagem 47: Alçado sul.⁶⁶

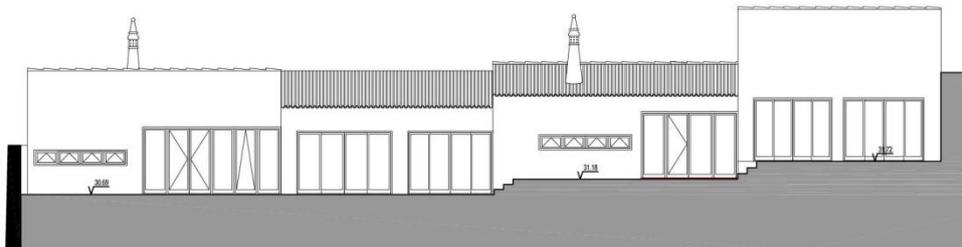
Imagem 48: Alçado norte.⁶⁷

O conceito de 'casa popular' vai um pouco além da sua essência no que diz respeito ao lado norte das habitações e a sua relação com os logradouros. Uma vez que a fachada norte é a única que estabelece relação com os logradouros e os logradouros sempre tiveram um papel funcional no contexto da casa popular. A intervenção na fachada norte é mais arrojada que a restante intervenção em todo o edificado. O objectivo é que todo o espaço exterior seja um prolongamento do espaço interior em todos os compartimentos que estabelecem relação com os logradouros. Neste sentido, e uma vez que falamos da adaptação de uma habitação tradicional ao habitar contemporâneo optou-se, por questões de funcionalidade, conceito e captação máxima de luz, rasgar vãos em toda a largura dos paramentos dos compartimentos. Esta atitude revela o lado mais contemporâneo da intervenção. É assumidamente um corte com a realidade da fachada sul onde se mantêm as características dos vãos originais; no entanto não é uma intervenção fora do contexto, é uma intervenção que não interfere com a leitura do espaço interior e a apreensão das formas e materiais

Os vãos a norte podem oferecer algum desconforto térmico no Inverno. Uma vez que os edifícios não estão sujeitos a qualquer exposição solar, na estação de aquecimento não beneficia de captação e armazenamento de calor por parte dos seus componentes. Neste sentido, e uma vez que a abertura de vãos a norte é importante pelos motivos apresentados, todos os vãos estão munidos de portadas interiores em madeira de forma a minimizar o impacto do arrefecimento exterior.

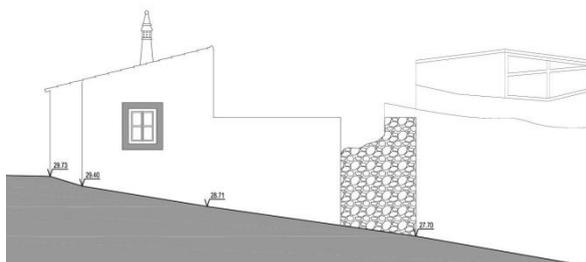
Imagem 49: Alçado nascente.⁶⁸

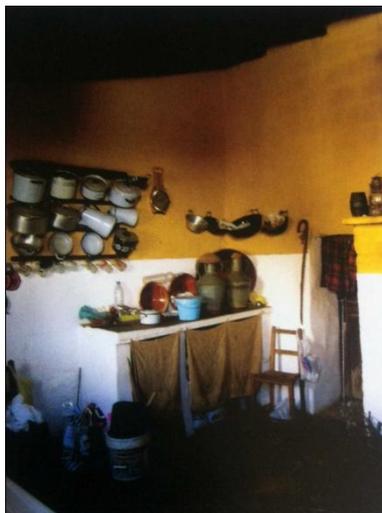
Imagem 50: Cozinha típica de habitação em arquitectura popular.⁶⁹

Construídos em alvenaria de tijolo de adobe complementam o espaço e a sua presença é perceptível através das portas de madeira em tábua de encaixe macho-femea, características a todos os vãos interiores.

O mobiliário é caracterizado por uma grande simplicidade, os seus interiores são acabados com reboco e caiados de branco tal como as paredes, sendo equipados com acessórios como prateleiras ou varões de pendurar, quando necessário.

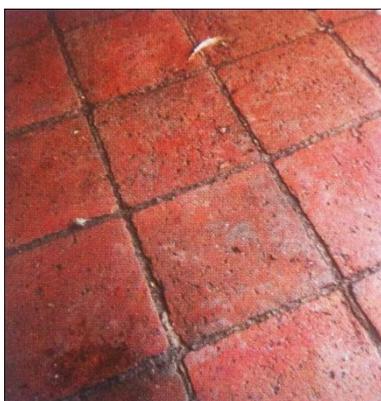
Os pavimentos nas zonas comuns são em tijoleira artesanal de barro cozido, características da região e utilizadas nas habitações de cariz popular com maiores recursos económicos.

Imagem 51: Pavimento interior em tijoleira de barro cozido.⁷⁰

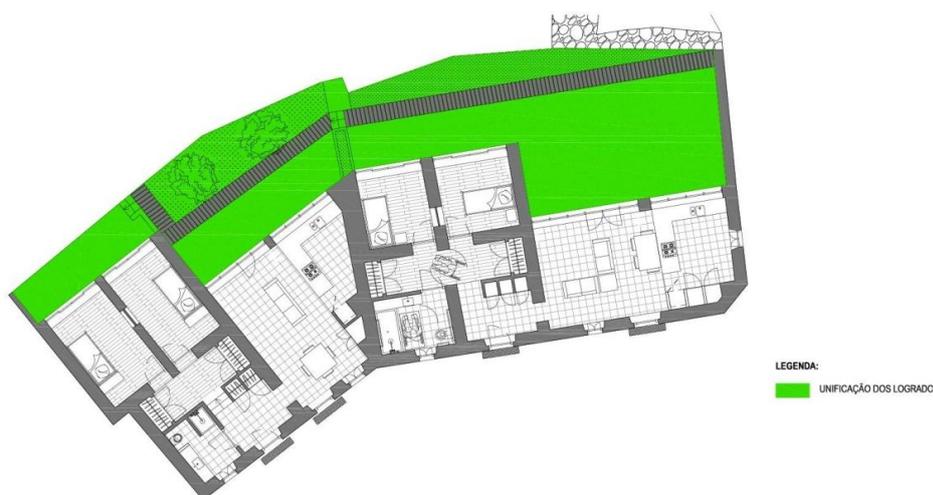
A existência de logradouros e da dependência que funcionava como retrete que terá sido construída posteriormente é eliminada neste projecto de reabilitação. No exercício de reabilitação os logradouros deixam de ter um carácter meramente de serviço, eliminam-se as dependências e unificam-se os quatro logradouros para dar origem a um único logradouro que vai passar a servir os dois fogos.

Imagem 52: Unificação dos logradouros.⁷¹

A unificação dos quatro logradouros permite estabelecer uma relação de continuidade entre eles e por conseguinte uma relação de continuidade entre os dois fogos, oferecendo a possibilidade de tirar partido da proximidade com a muralha medieval e marcar o seu prolongamento ao longo deste espaço comum.

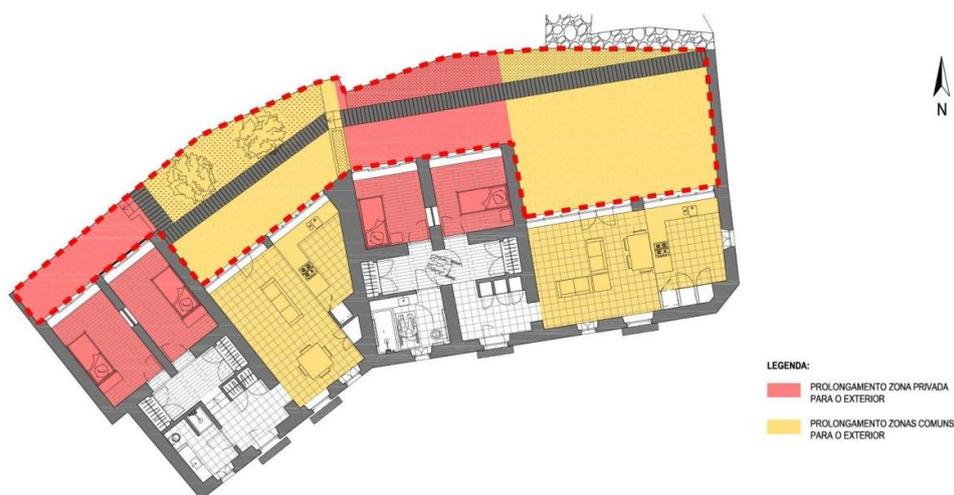
O logradouro é caracterizado por quatro 'sub espaços' resultantes da configuração da fachada tardoz, ou seja, cada zona comum e cada zona privada terá uma ligação própria ao logradouro. Apesar do logradouro passar a ser um elemento único, a configuração da fachada tardoz dos edifícios permite definir diferentes espaços dentro deste espaço, ou seja, os diferentes espaços são caracterizados pelas diferentes larguras do logradouro.

Imagem 53: Prolongamento das zonas comuns e privadas para o exterior.⁷²

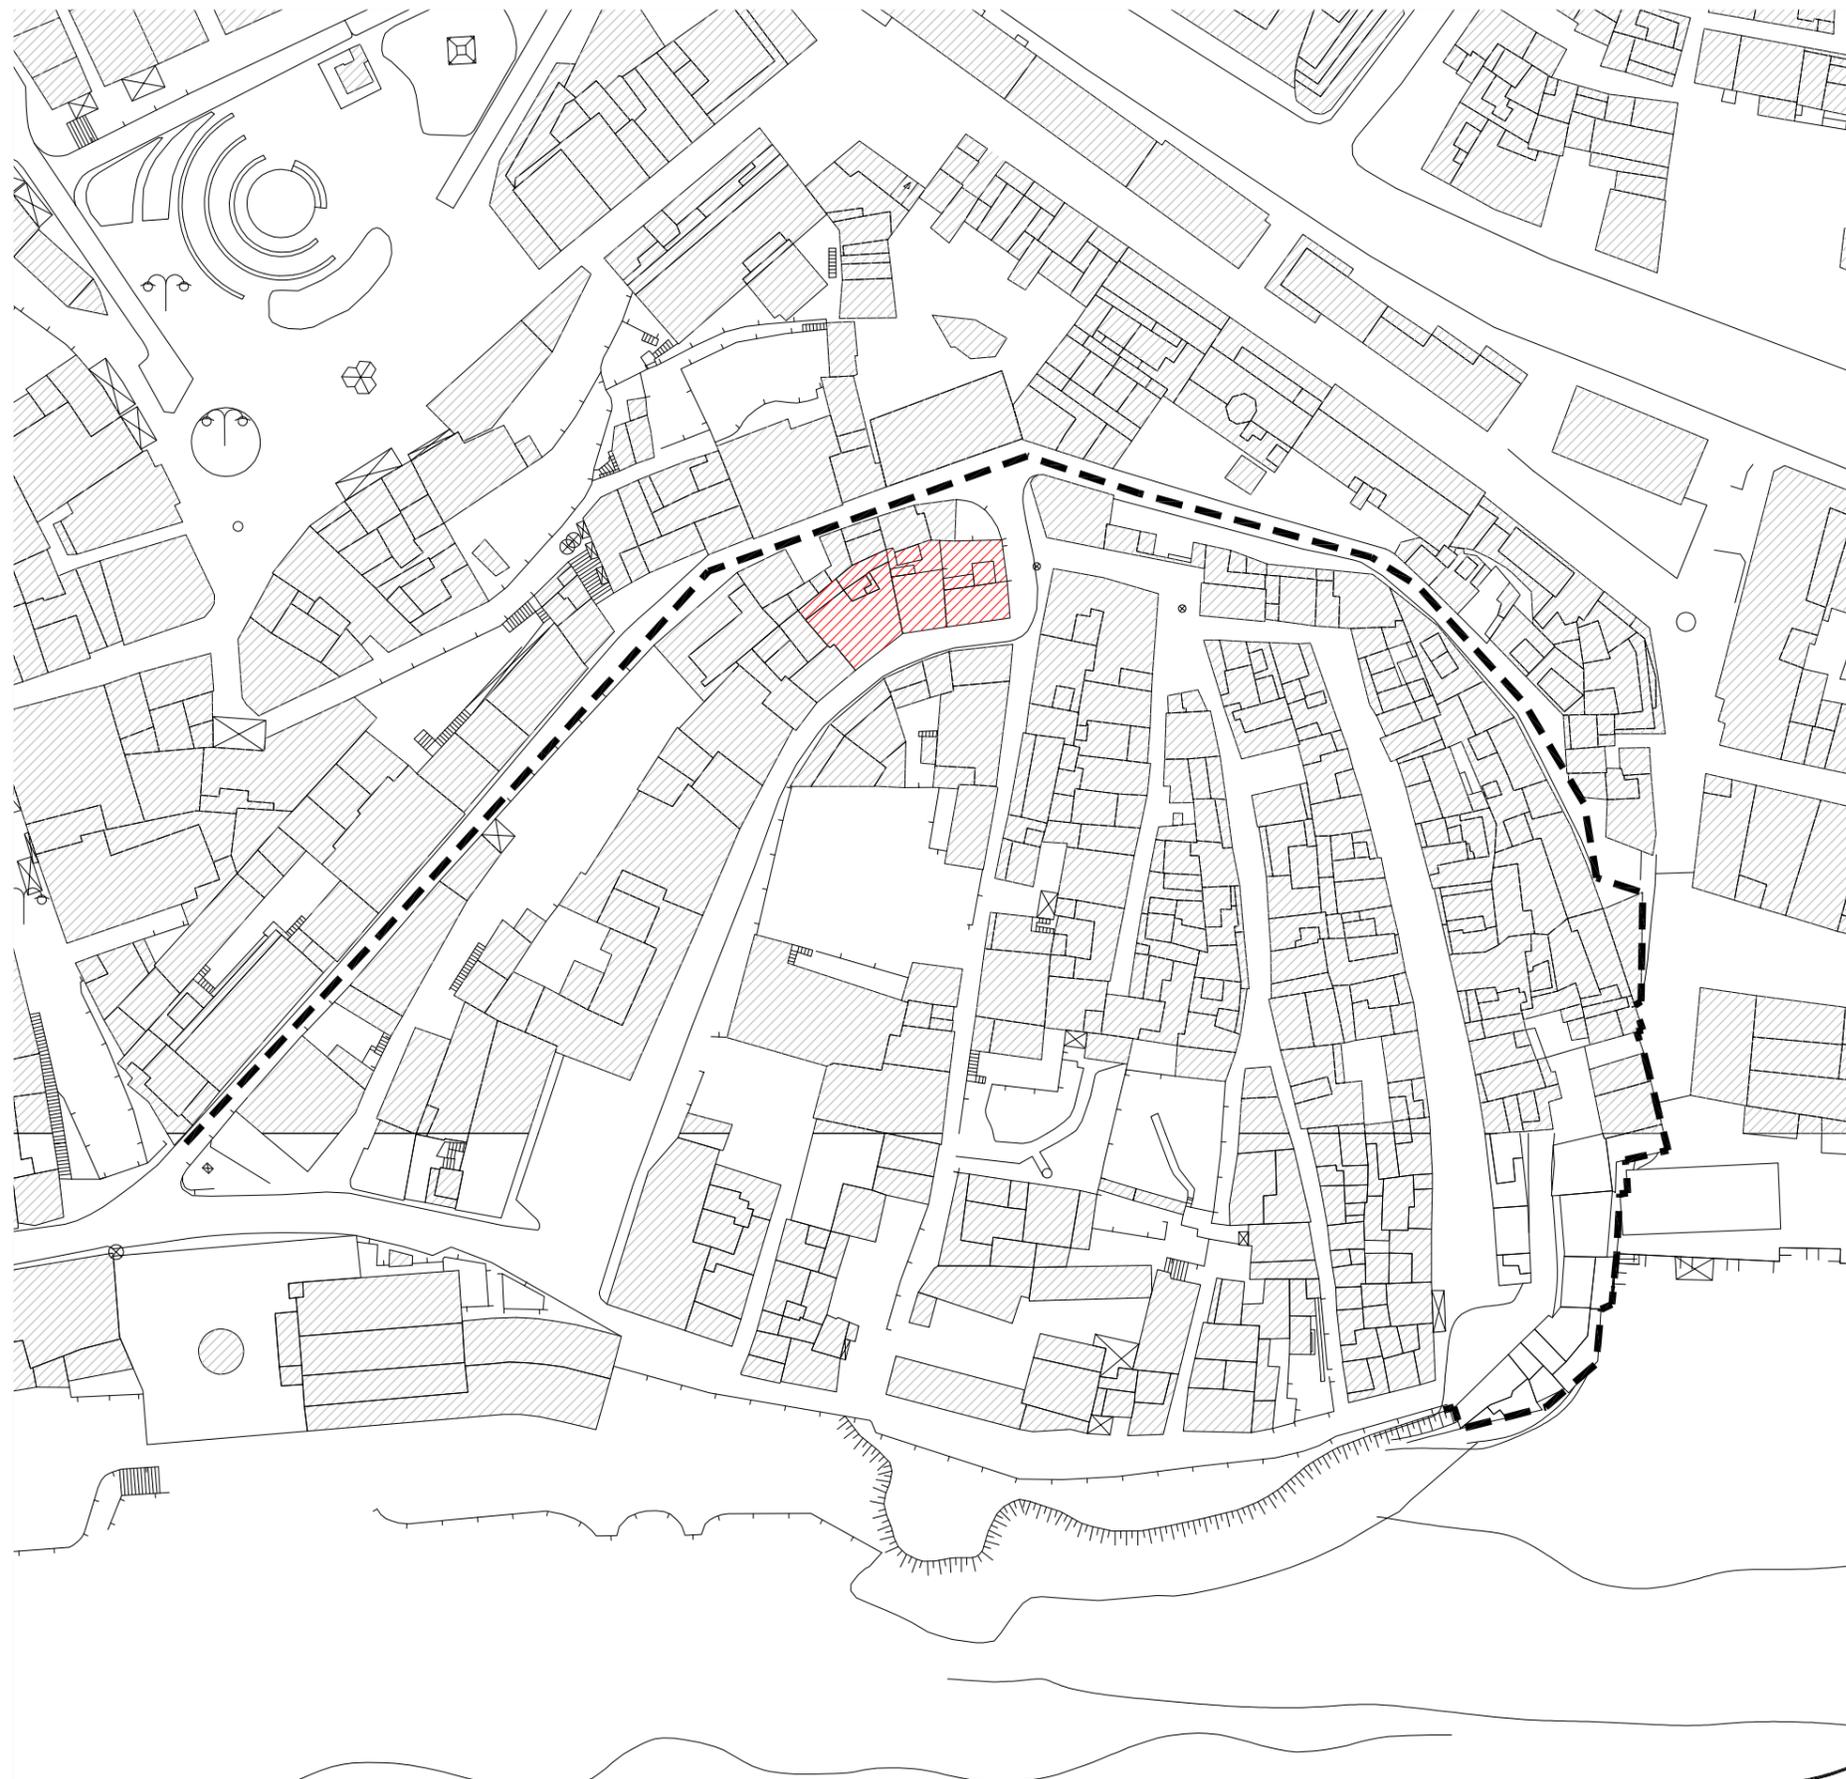
PROJECTO/ DISSERTAÇÃO		ISMAT MESTRADO INTEGRADO ARQUITECTURA 2º CICLO 2º ANO	
PROJECTO	REABILITAÇÃO DE 4 FOGOS		
LOCAL	ALBUFEIRA		
TÍTULO	PLANTA DE LOCALIZAÇÃO		
FORMATO	A3 LANDSCAPE		
ESPECIALIDADE	ARQUITECTURA		
ALUNO	SUSANA BEJA 2008/ 7251		
ESCALA		1/ 1000	DATA
			2013.12.13
			DES. NO.
			01

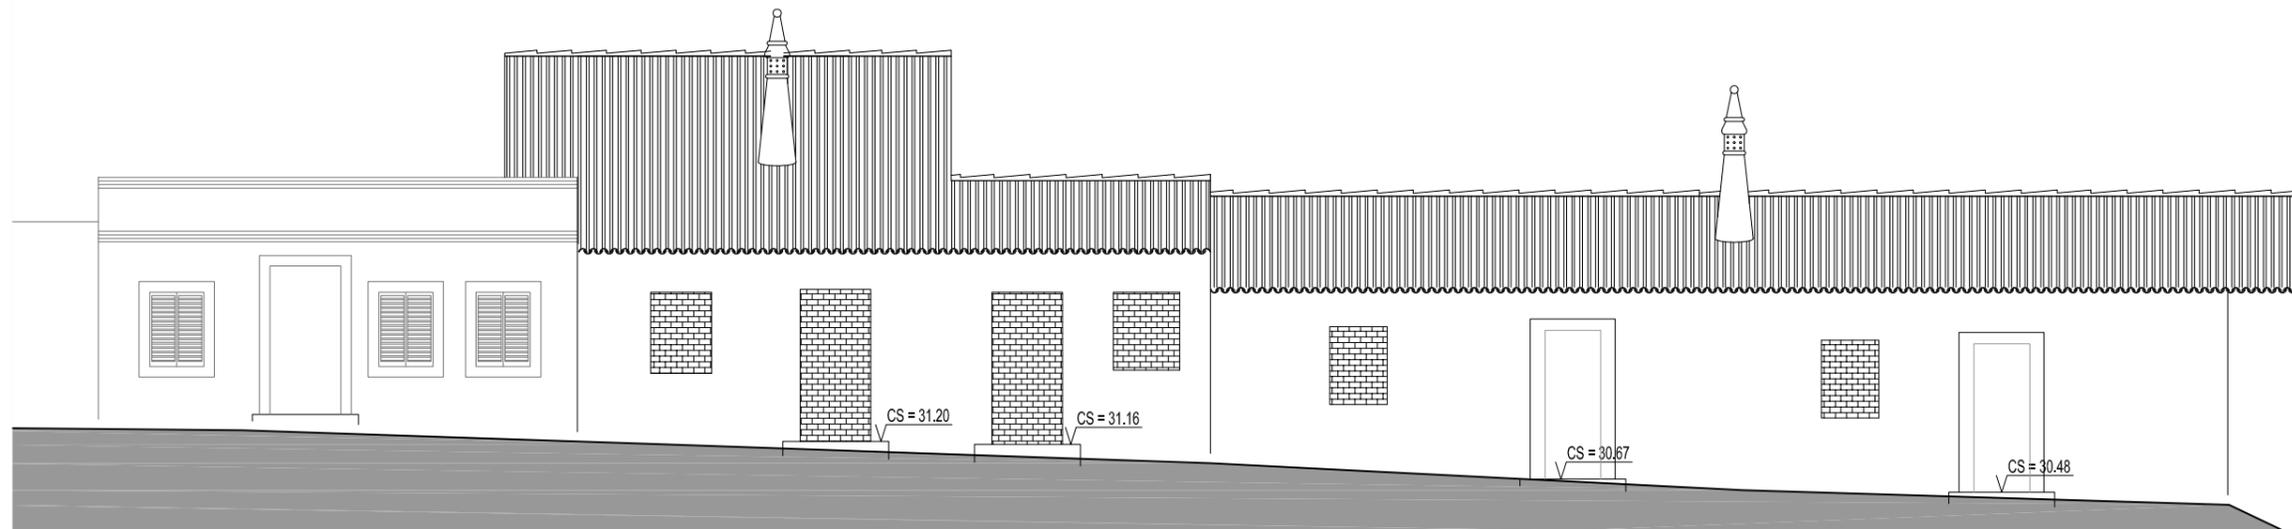
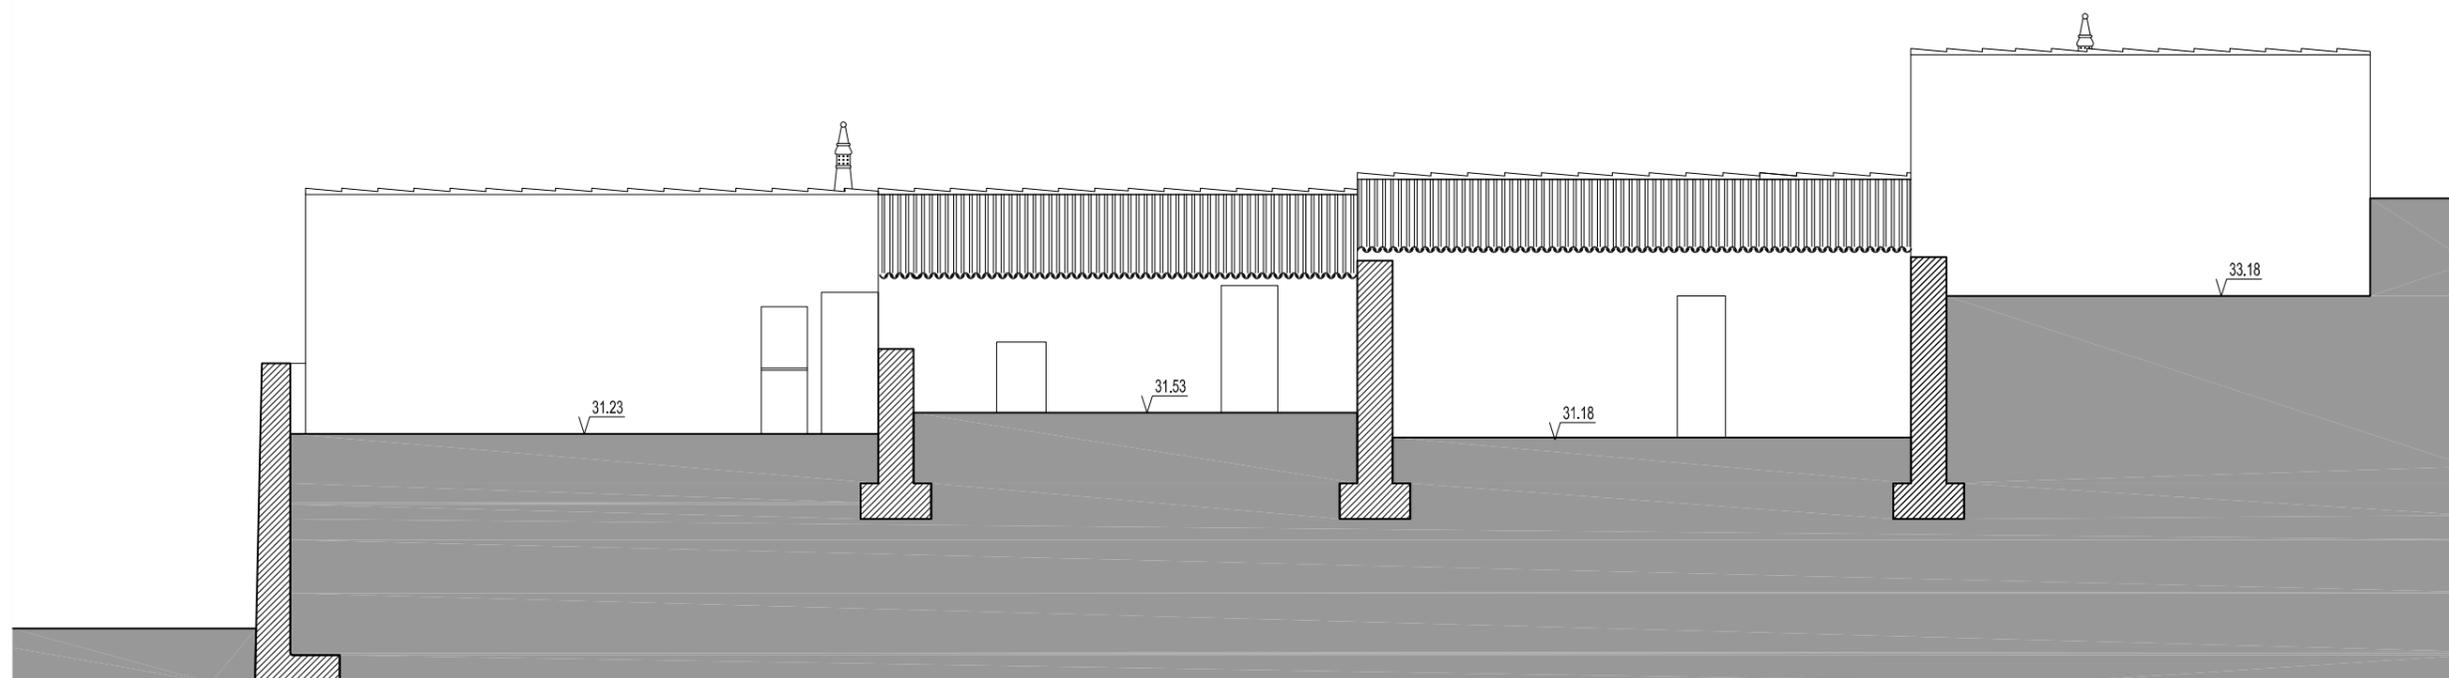
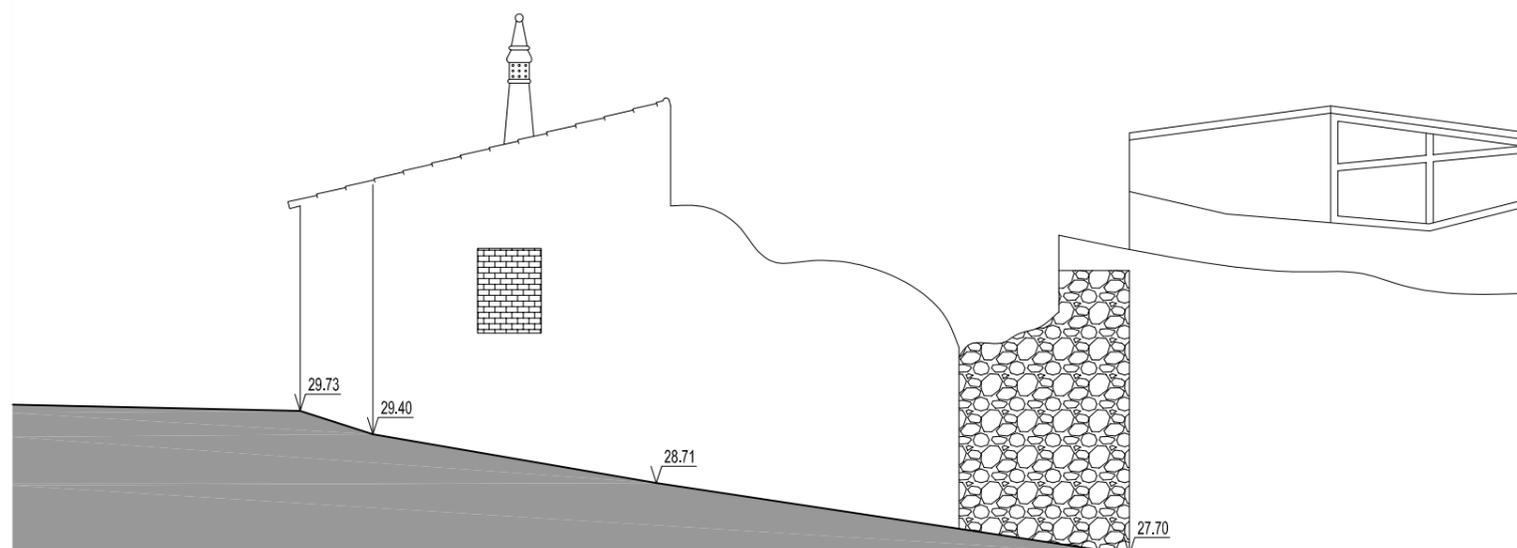
PROJECTO/ DISSERTAÇÃO		ISMAT MESTRADO INTEGRADO ARQUITECTURA 2º CICLO 2º ANO	
PROJECTO		REABILITAÇÃO DE 4 FOGOS	
LOCAL		RUA HENRIQUE CALADO, ALBUFEIRA	
TÍTULO		ALÇADOS EXISTENTE - Lotes 13, 15, 17, 19	
FORMATO		A3 LANDSCAPE	
ESPECIALIDADE		ARQUITECTURA	
ALUNO		SUSANA BEJA 2008/ 7251	
ESCALA		1/ 100	DATA
			2014.01.13
			DES. NO.
			09

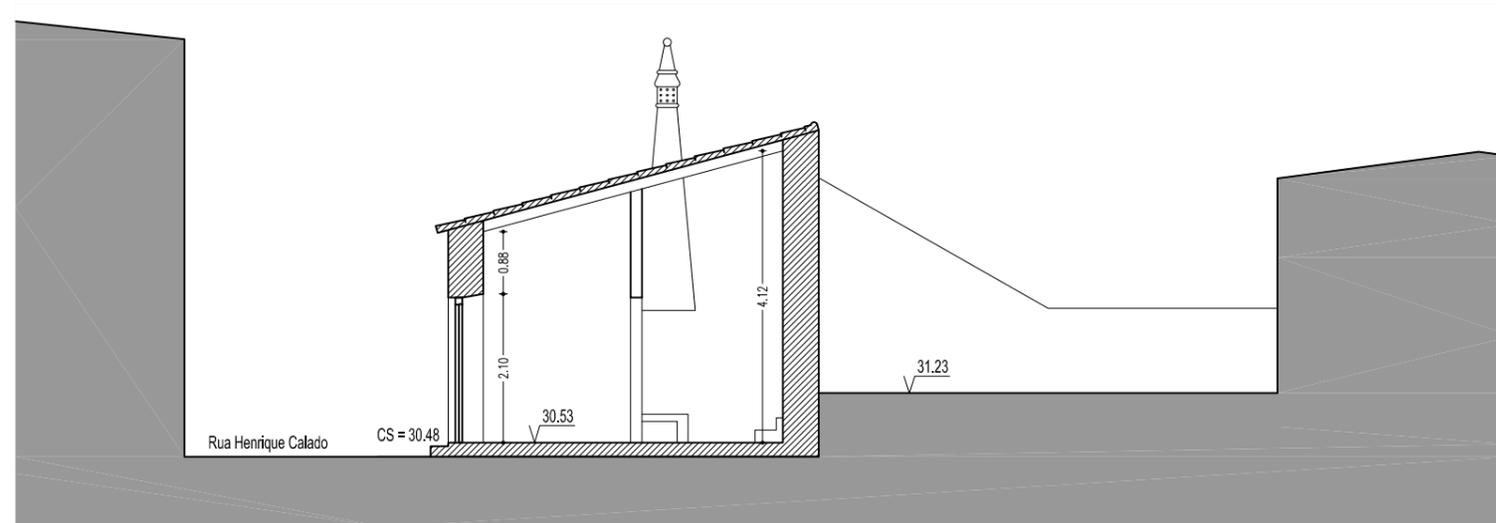
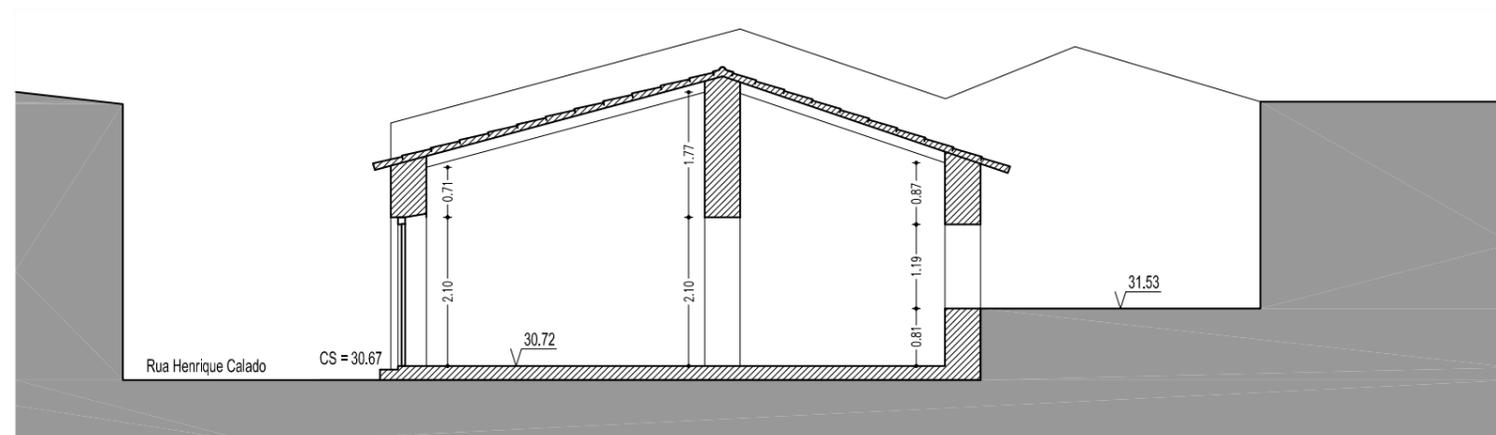
PROJECTO/ DISSERTAÇÃO		ISMAT MESTRADO INTEGRADO ARQUITECTURA 2º CICLO 2º ANO	
PROJECTO		REABILITAÇÃO DE 4 FOGOS	
LOCAL		RUA HENRIQUE CALADO, ALBUFEIRA	
TÍTULO		CORTES EXISTENTE AA' & BB' - Lotes 17 e 19	
FORMATO		A3 LANDSCAPE	
ESPECIALIDADE		ARQUITECTURA	
ALUNO		SUSANA BEJA 2008/ 7251	
ESCALA		1/ 100	DATA
			2014.01.13
			DES. NO.
			10

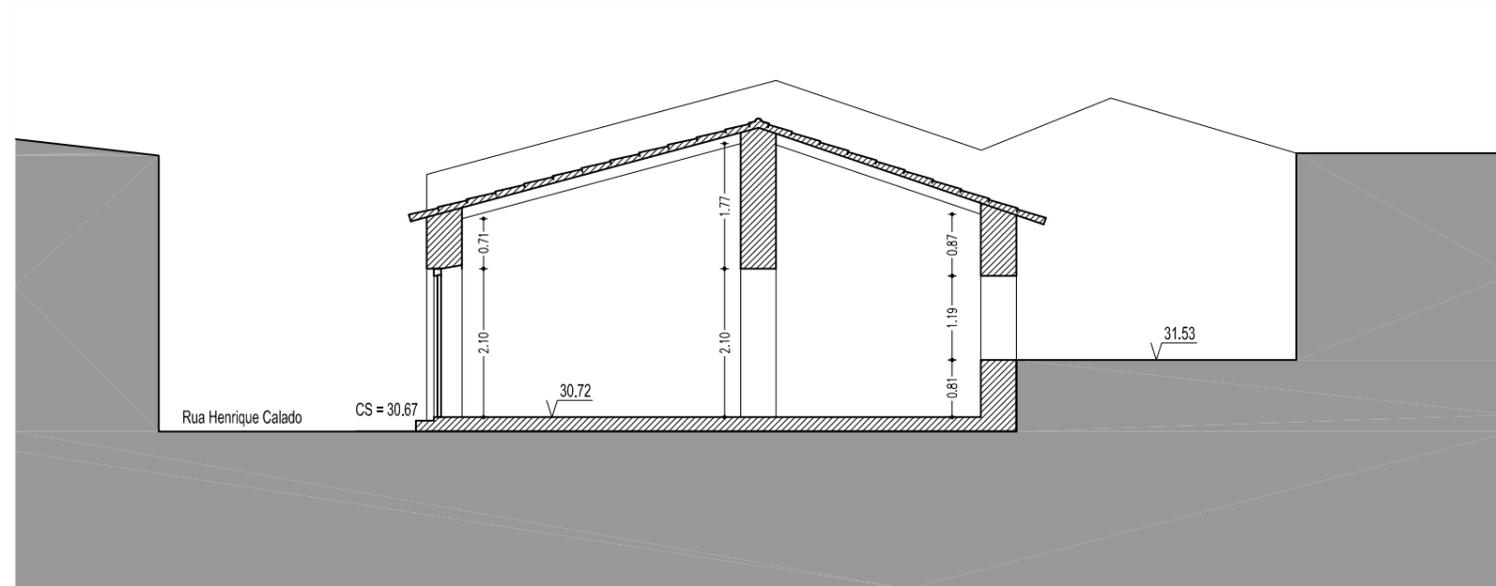
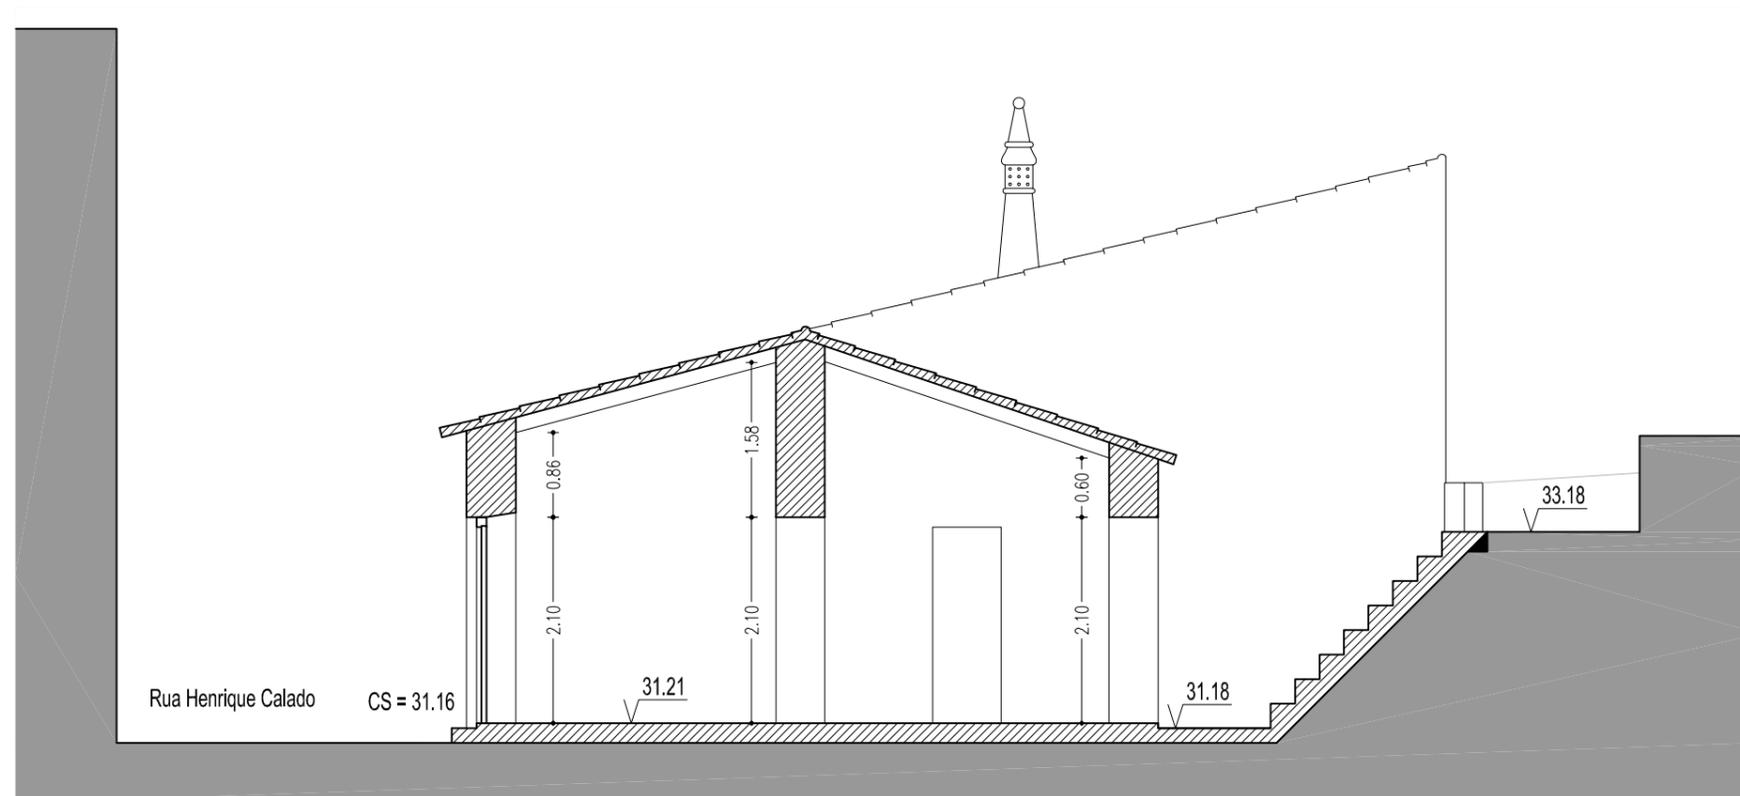
PROJECTO/ DISSERTAÇÃO		ISMAT MESTRADO INTEGRADO ARQUITECTURA 2º CICLO 2º ANO	
PROJECTO		REABILITAÇÃO DE 4 FOGOS	
LOCAL		RUA HENRIQUE CALADO, ALBUFEIRA	
TÍTULO		CORTES EXISTENTE CC' & DD' - Lotes 13 e 15	
FORMATO		A3 LANDSCAPE	
ESPECIALIDADE		ARQUITECTURA	
ALUNO		SUSANA BEJA 2008/ 7251	
ESCALA		1/ 100	DATA
			2014.01.13
			DES. NO.
			11
