CURSO DE MESTRADO INTEGRADO EM ARQUITECTURA

**REABILITAÇÃO DE QUATRO FOGOS NO NÚCLEO
HISTÓRICO DE ALBUFEIRA:**

- Apartamentos de Autonomização -

**REABILITAÇÃO DE QUATRO FOGOS NO NÚCLEO
HISTÓRICO DE ALBUFEIRA: APARTAMENTOS DE
AUTONOMIZAÇÃO.**

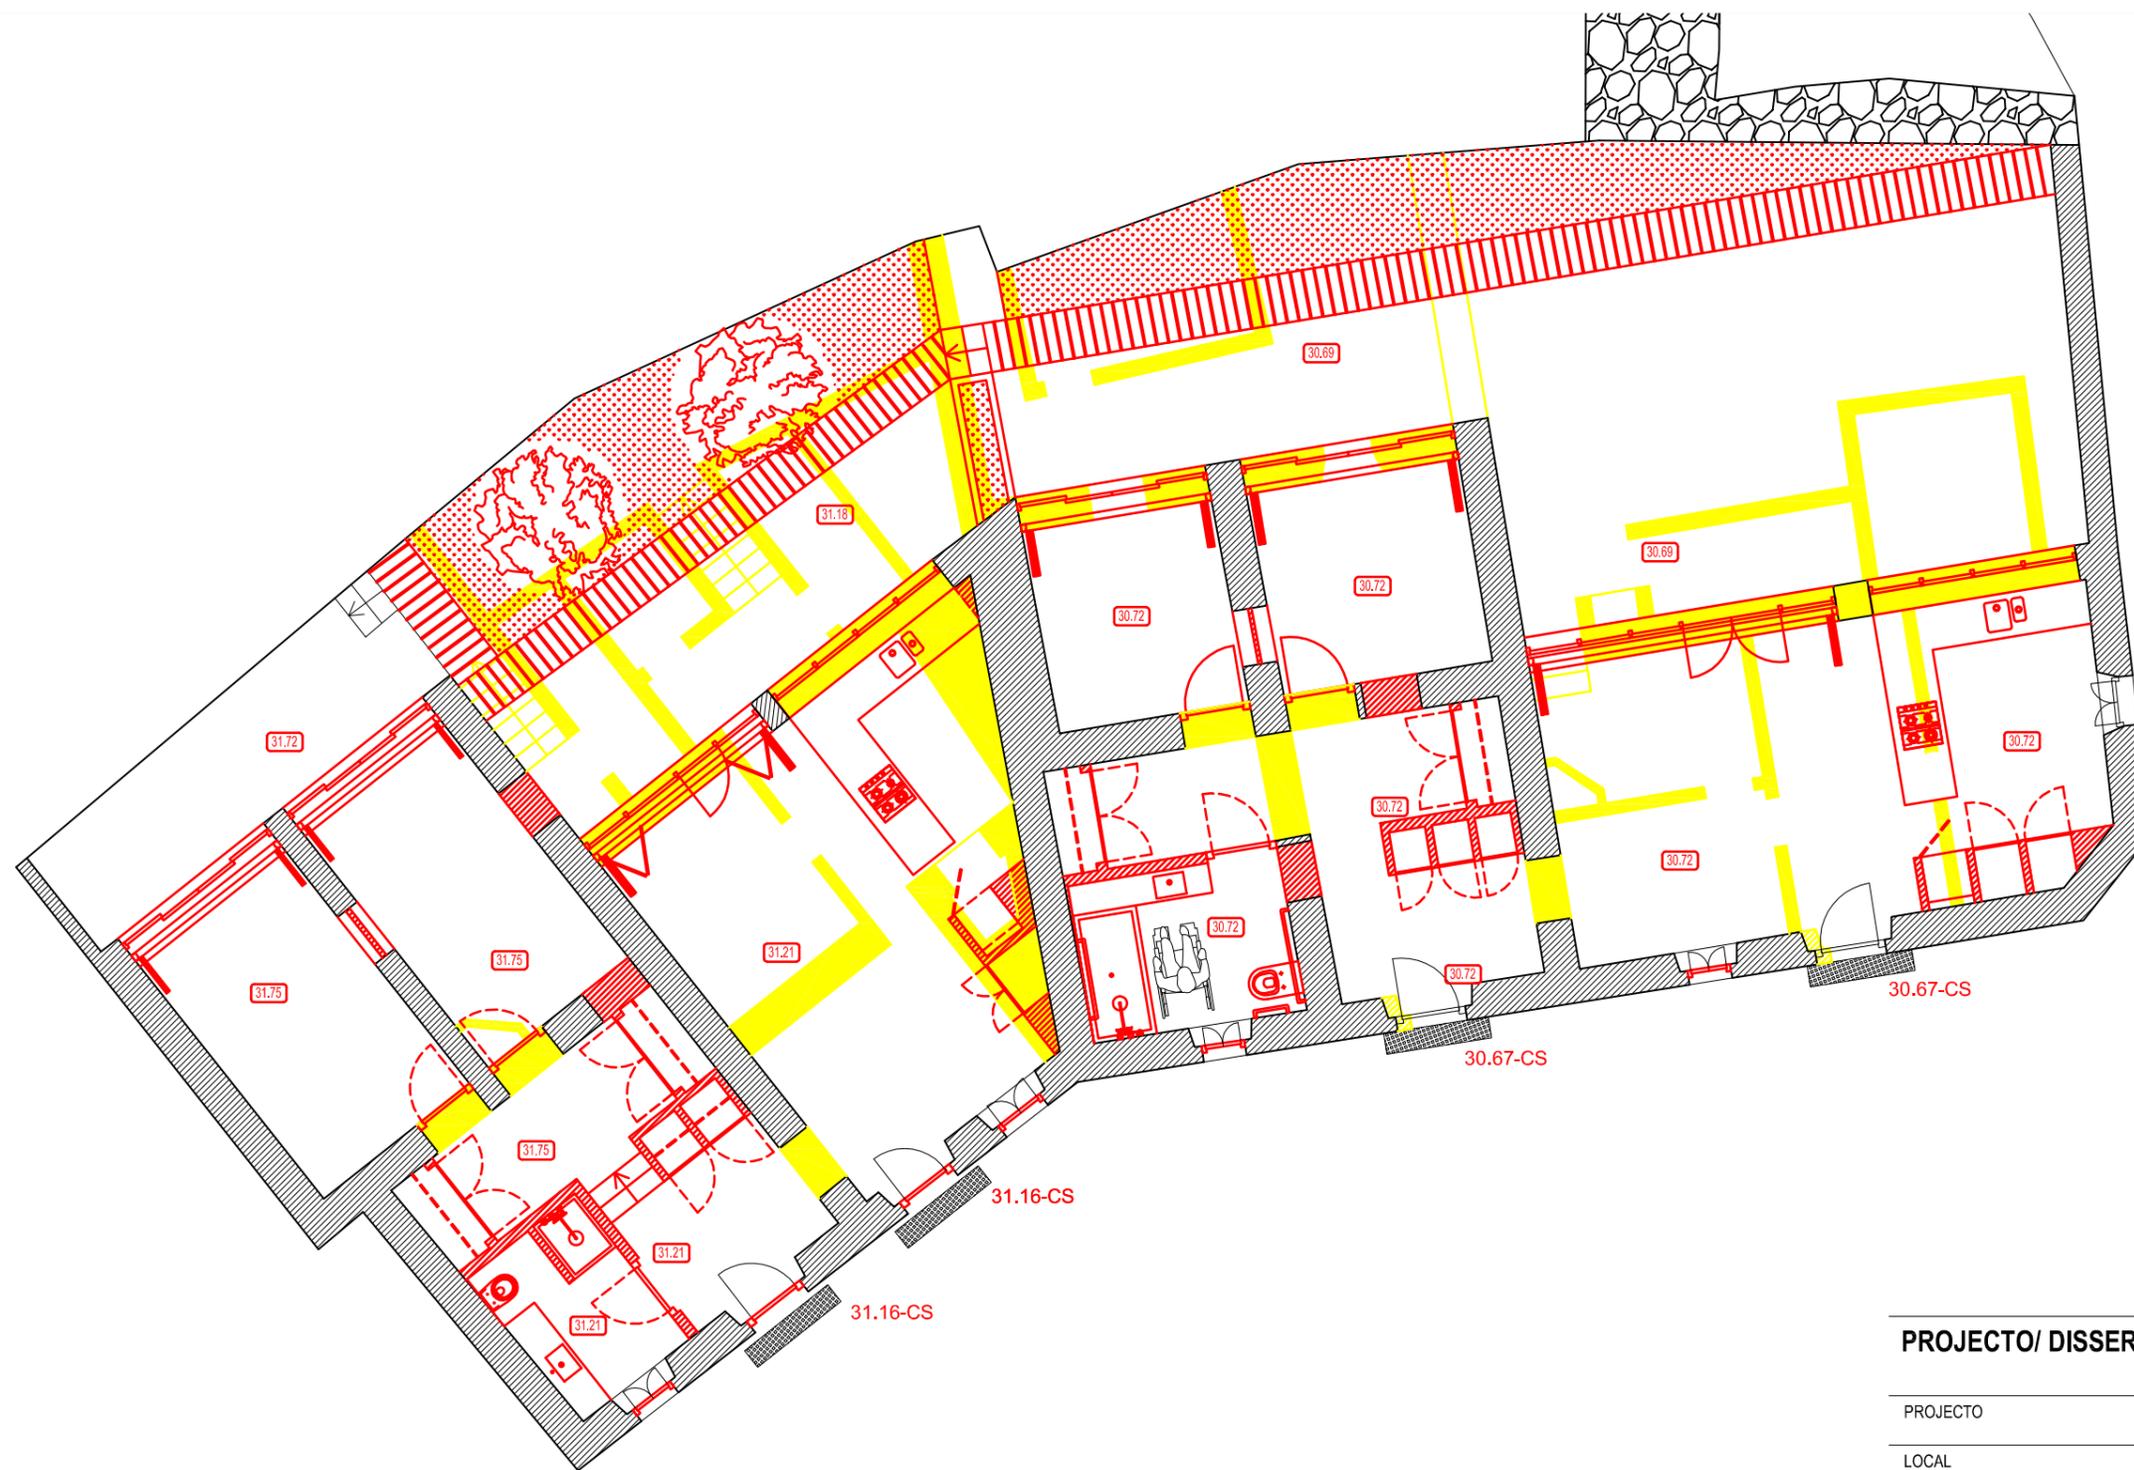
PROJECTO/ DISSERTAÇÃO		ISMAT MESTRADO INTEGRADO ARQUITECTURA 2º CICLO 2º ANO	
PROJECTO		REABILITAÇÃO DE 4 FOGOS	
LOCAL		RUA HENRIQUE CALADO, ALBUFEIRA	
TÍTULO		PLANTA ALTERAÇÕES - Lotes 13,15, 17, 19	
FORMATO		A3 LANDSCAPE	
ESPECIALIDADE		ARQUITECTURA	
ALUNO		SUSANA BEJA 2008/ 7251	
ESCALA		1/ 100	DATA
			2014.01.13
			DES. NO.
			12

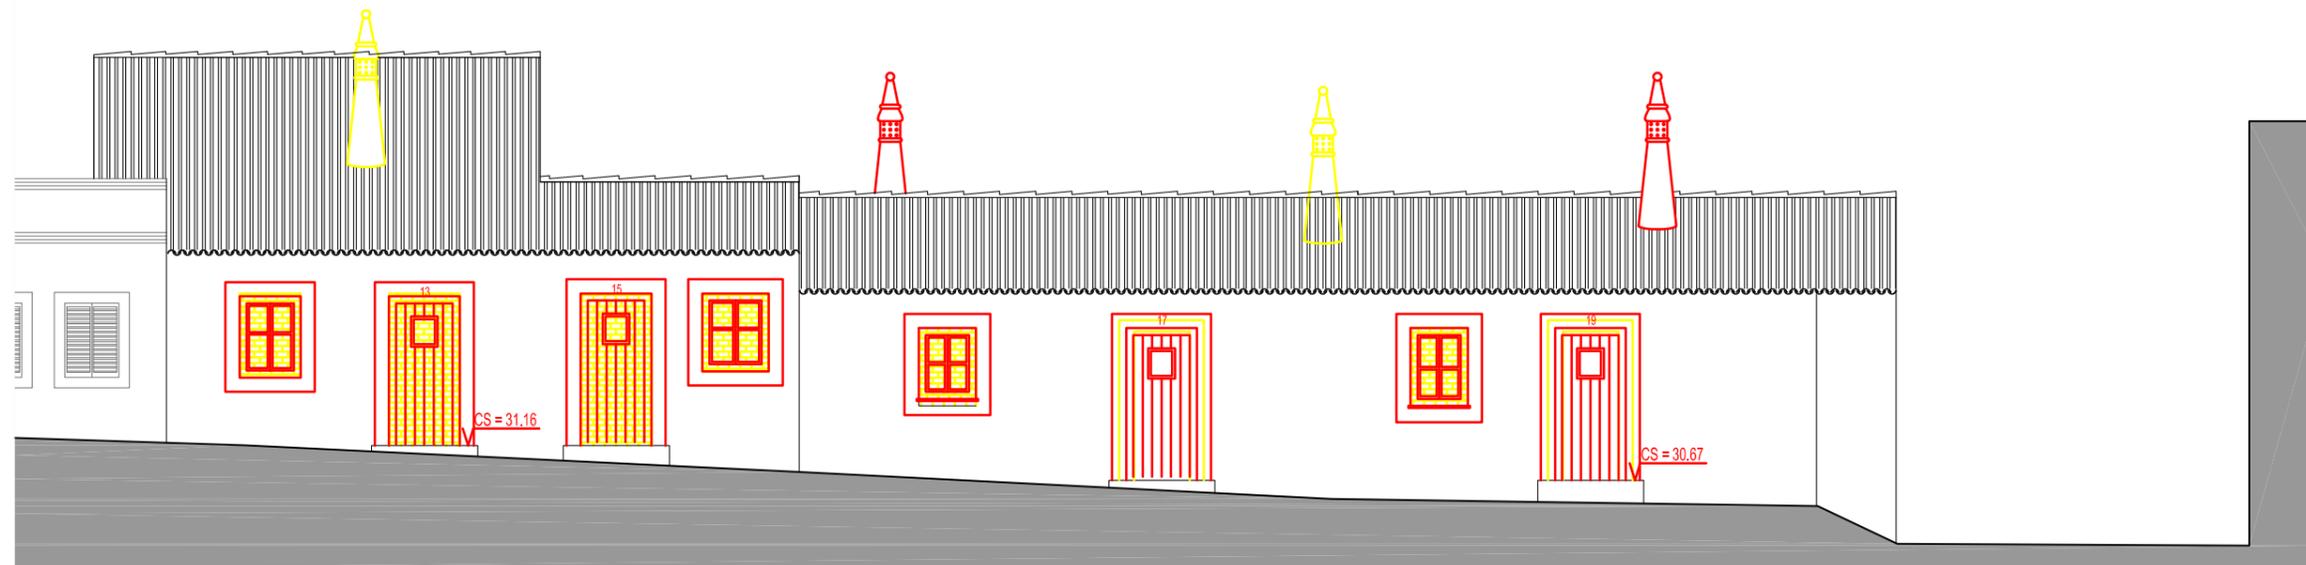
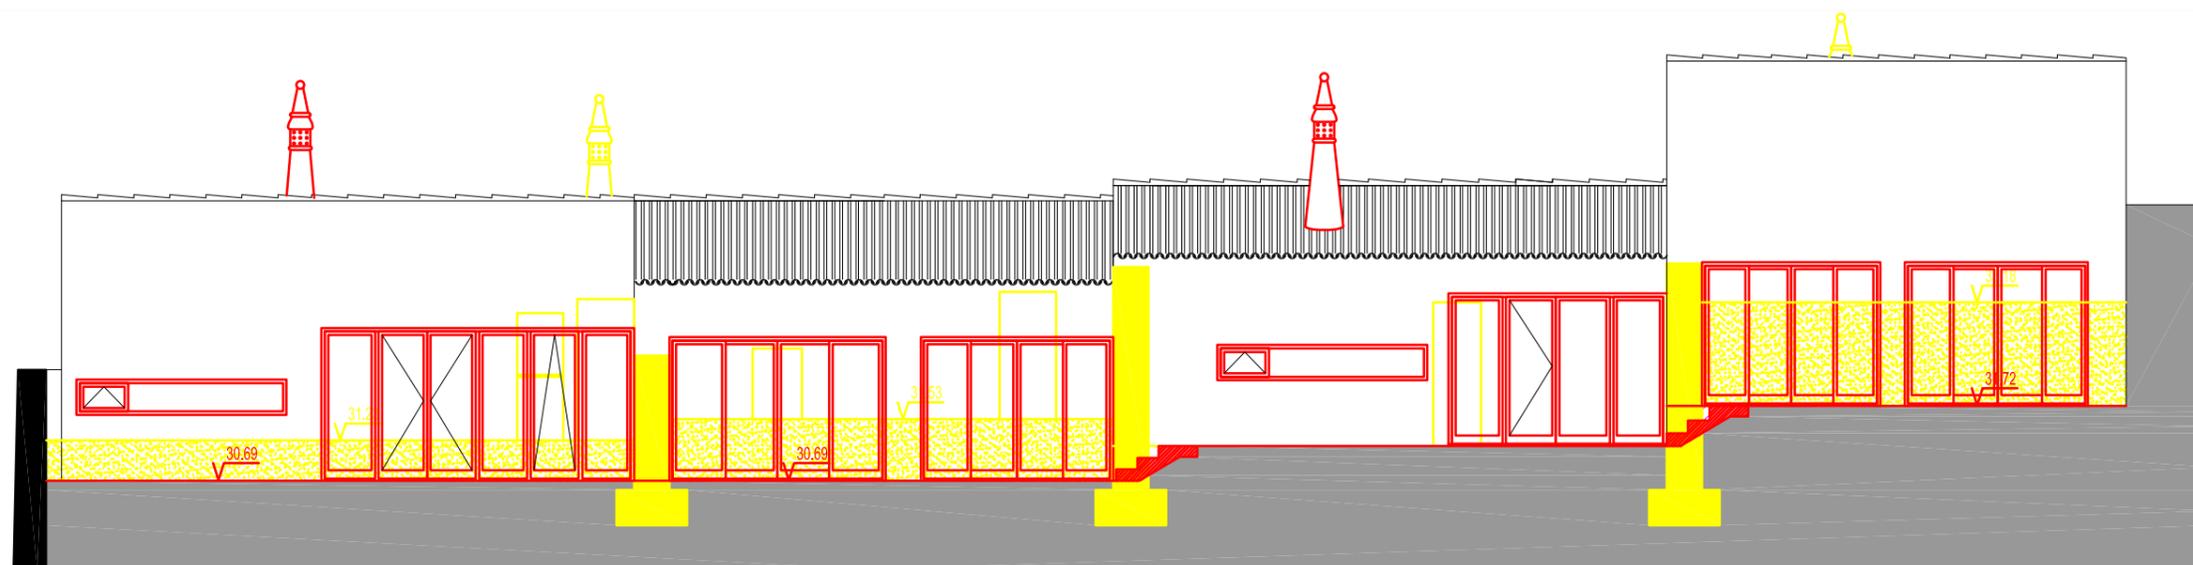
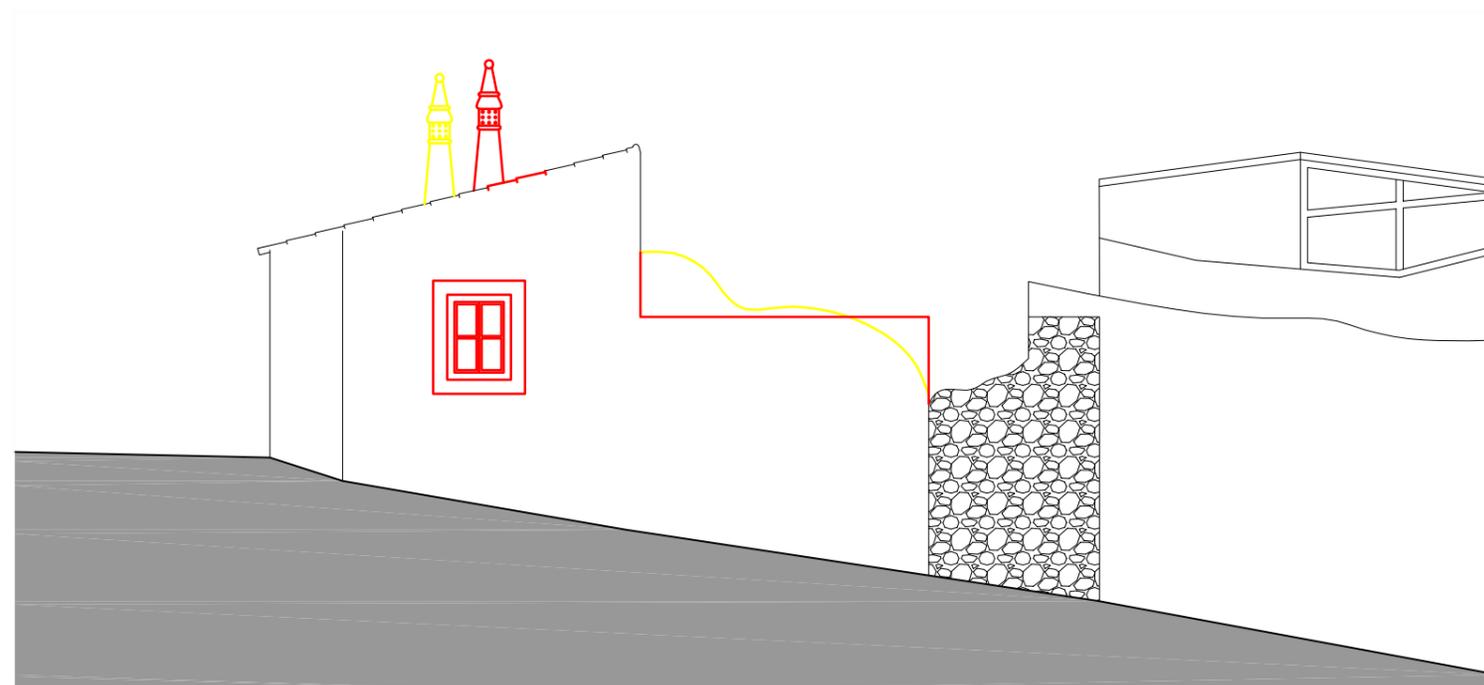
PROJECTO/ DISSERTAÇÃO		ISMAT MESTRADO INTEGRADO ARQUITECTURA 2º CICLO 2º ANO	
PROJECTO		REABILITAÇÃO DE 4 FOGOS	
LOCAL		RUA HENRIQUE CALADO, ALBUFEIRA	
TÍTULO		ALÇADOS ALTERAÇÕES - Lotes 13,15, 17, 19	
FORMATO		A3 LANDSCAPE	
ESPECIALIDADE		ARQUITECTURA	
ALUNO		SUSANA BEJA 2008/ 7251	
ESCALA		1/ 100	DES. NO.
DATA		2014.01.13	13

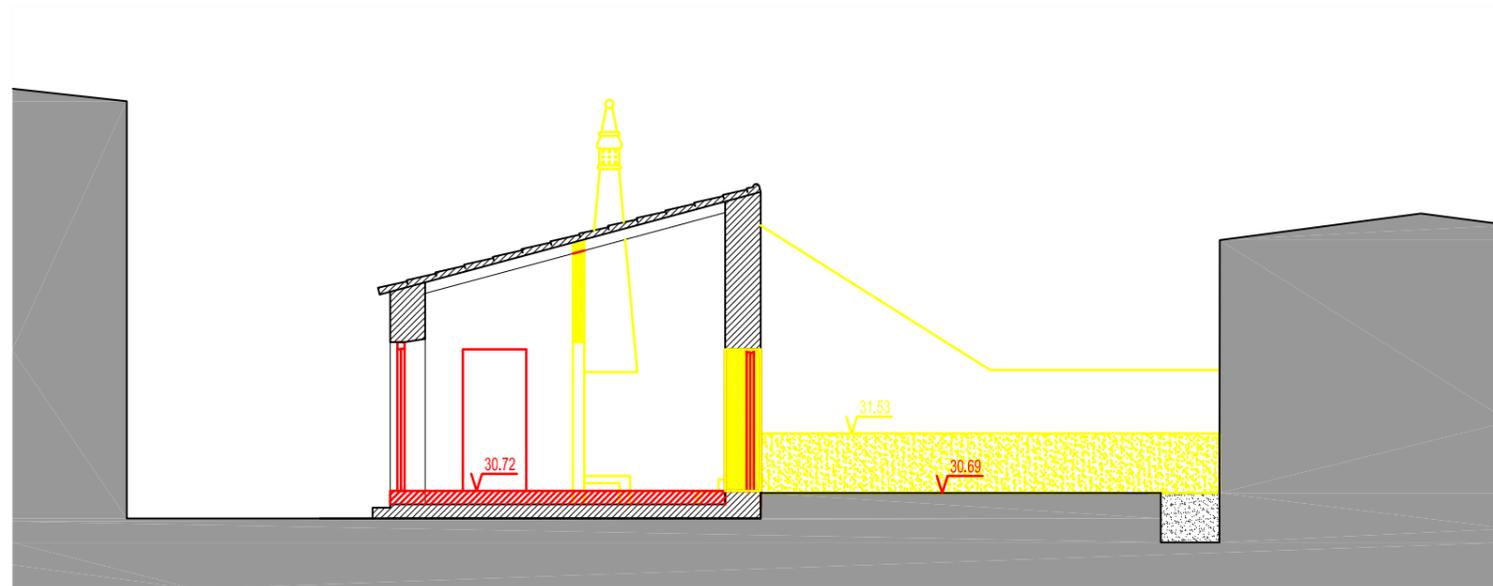
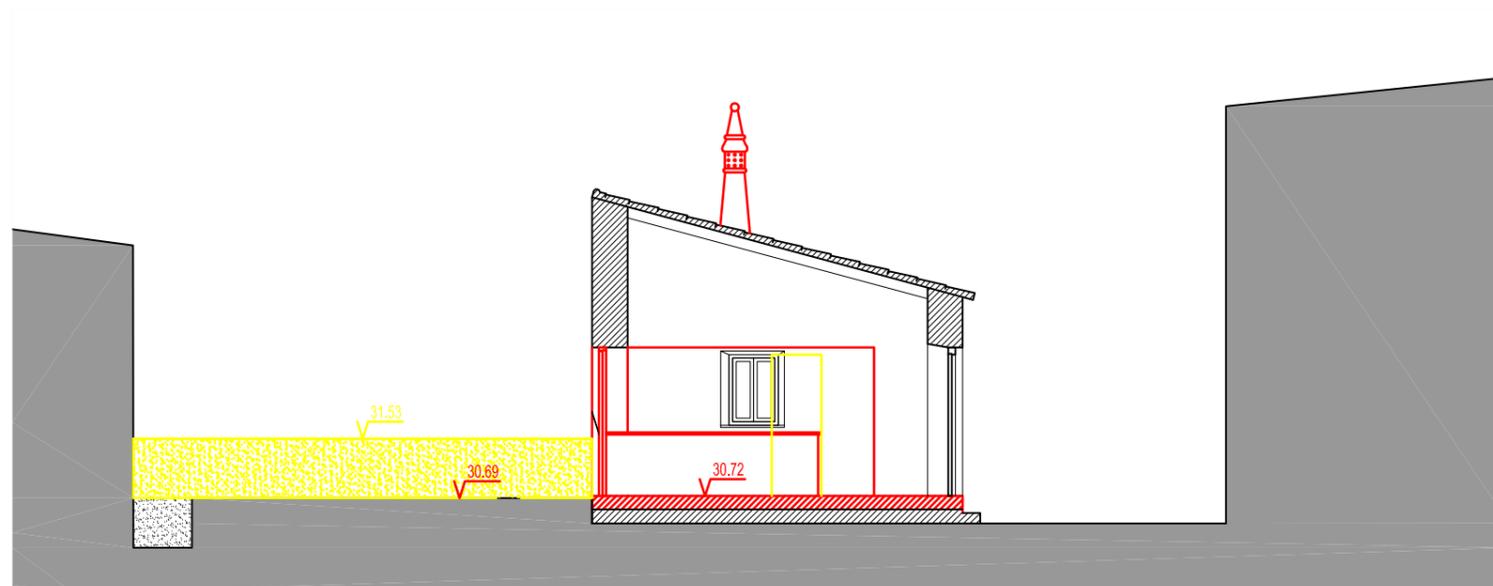
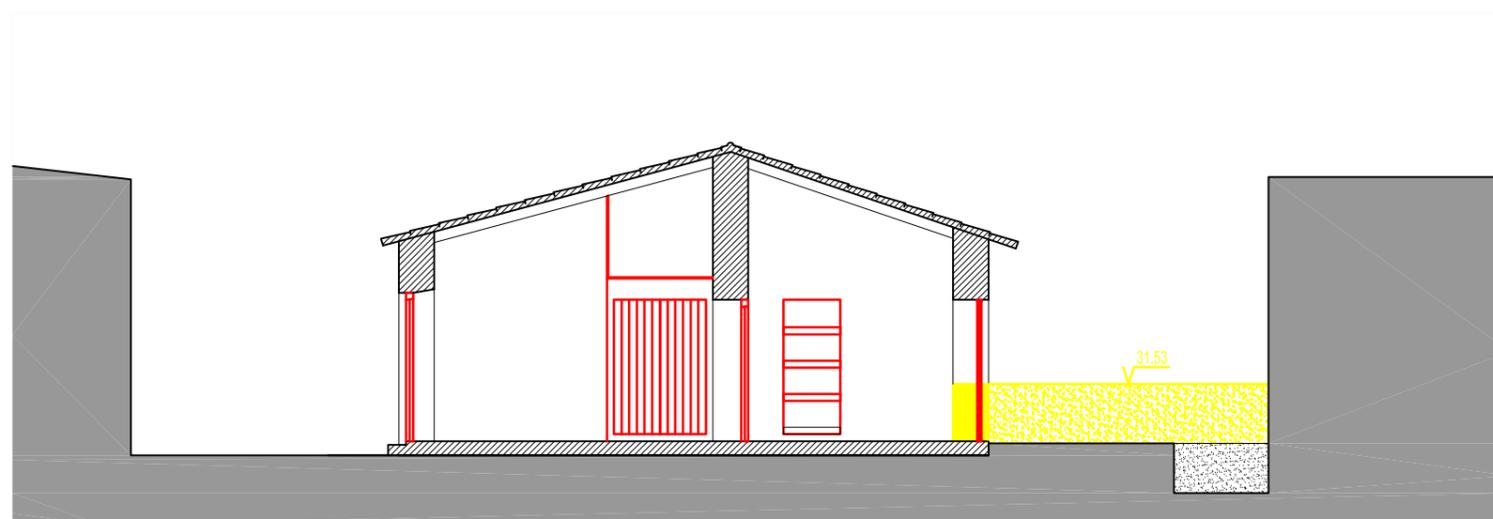
PROJECTO/ DISSERTAÇÃO		ISMAT MESTRADO INTEGRADO ARQUITECTURA 2º CICLO 2º ANO	
PROJECTO		REABILITAÇÃO DE 4 FOGOS	
LOCAL		RUA HENRIQUE CALADO, ALBUFEIRA	
TÍTULO		CORTES ALTERAÇÕES AA', BB' & CC' - Lotes 17, 19	
FORMATO		A3 LANDSCAPE	
ESPECIALIDADE		ARQUITECTURA	
ALUNO		SUSANA BEJA 2008/ 7251	
		DES. NO.	
ESCALA	1/ 100	DATA	2014.01.13
			14

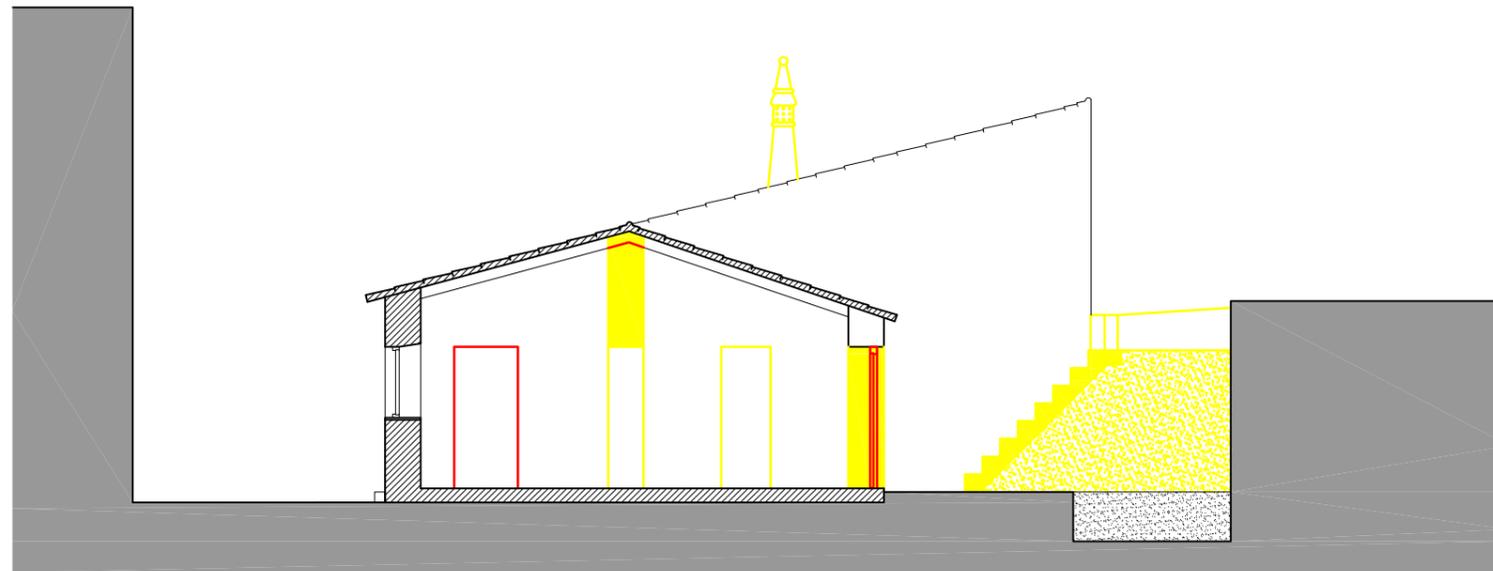
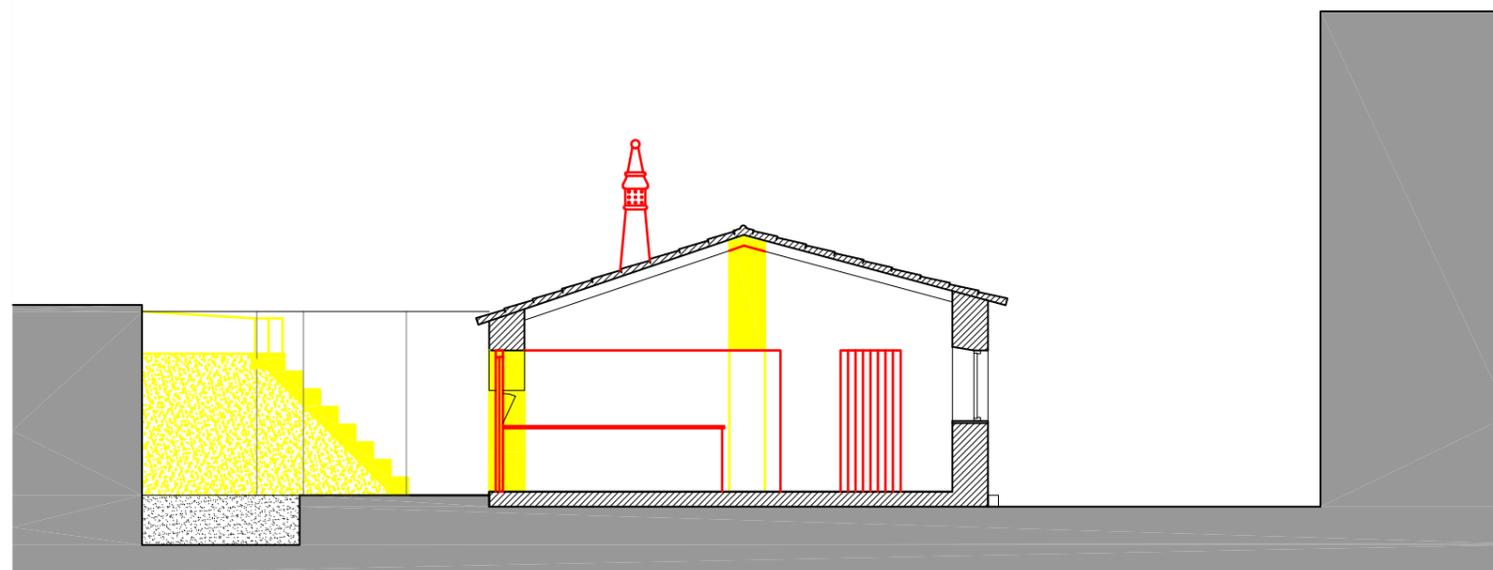
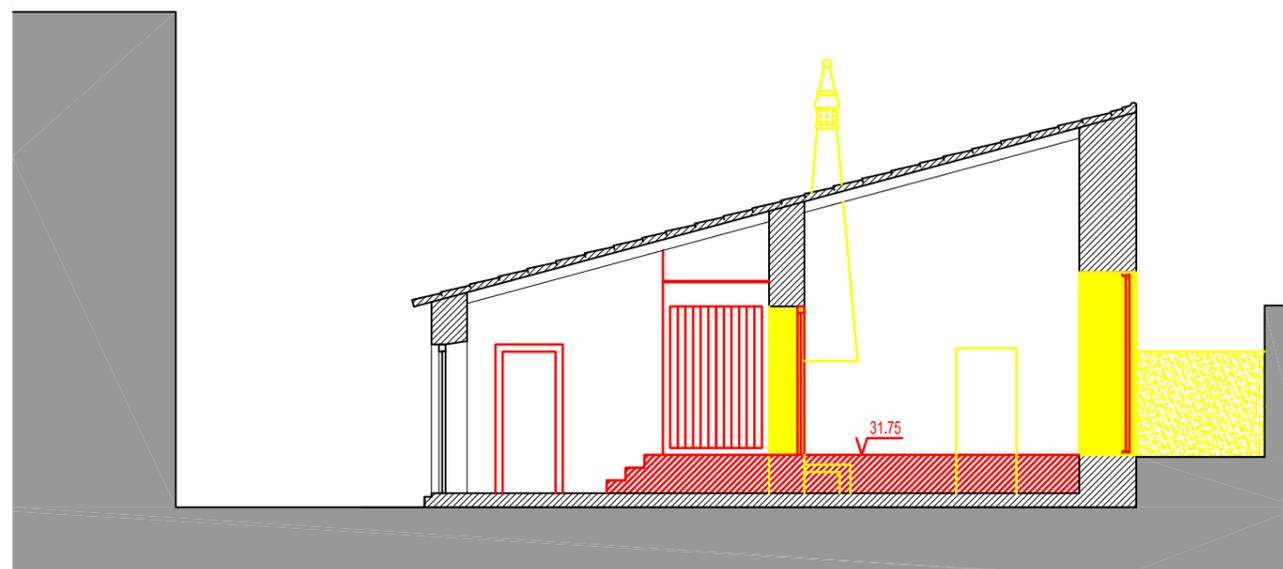
PROJECTO/ DISSERTAÇÃO		ISMAT MESTRADO INTEGRADO ARQUITECTURA 2º CICLO 2º ANO	
PROJECTO		REABILITAÇÃO DE 4 FOGOS	
LOCAL		RUA HENRIQUE CALADO, ALBUFEIRA	
TÍTULO		CORTES ALTERAÇÕES DD', EE' & FF' - Lotes 17, 19	
FORMATO		A3 LANDSCAPE	
ESPECIALIDADE		ARQUITECTURA	
ALUNO		SUSANA BEJA 2008/ 7251	
ESCALA		1/ 100	DATA
			2014.01.13
			DES. NO.
			15

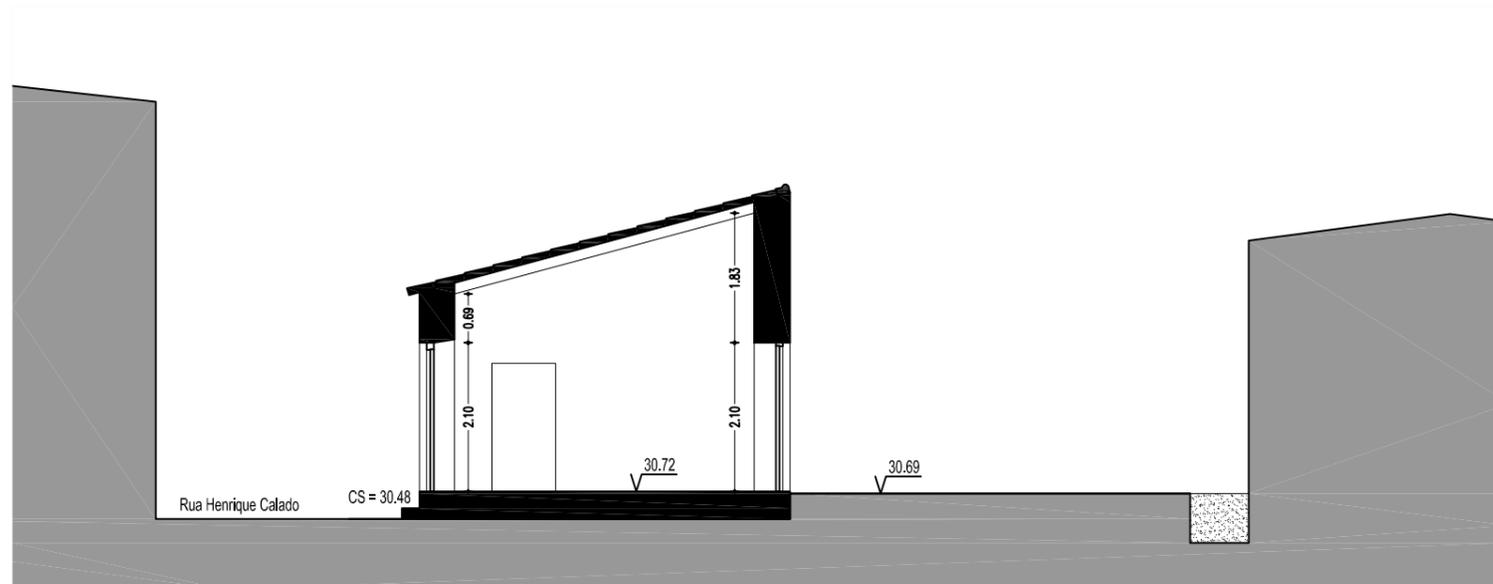
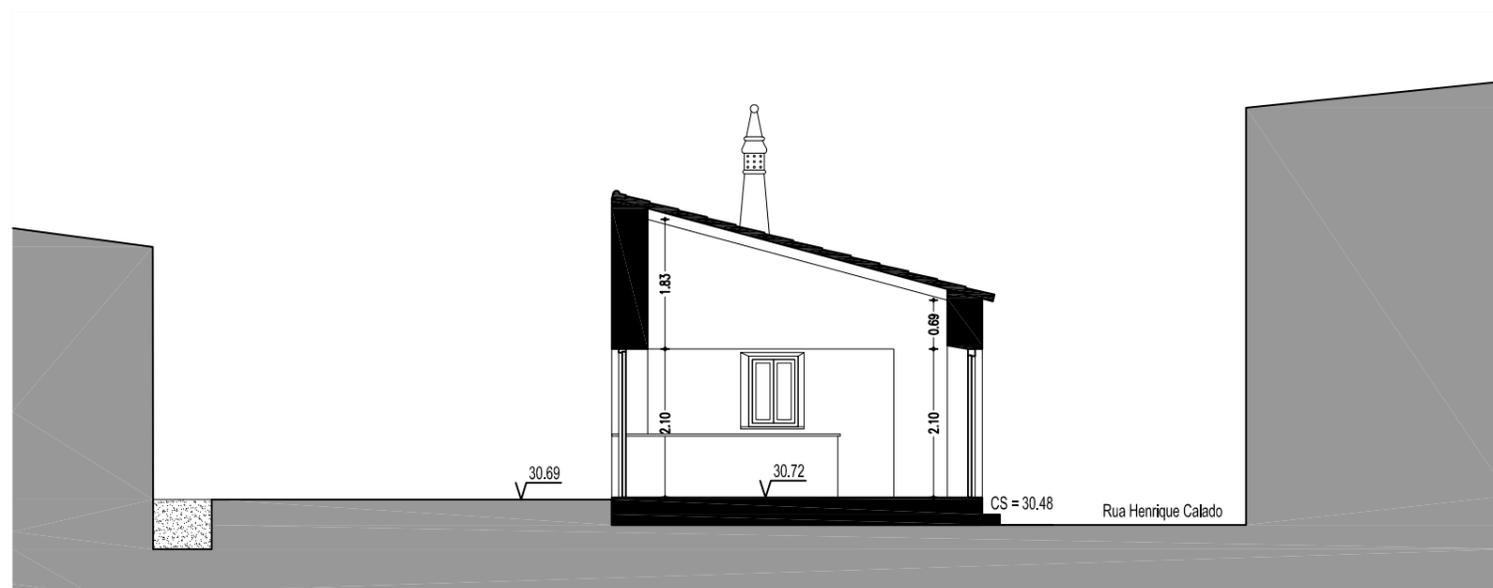
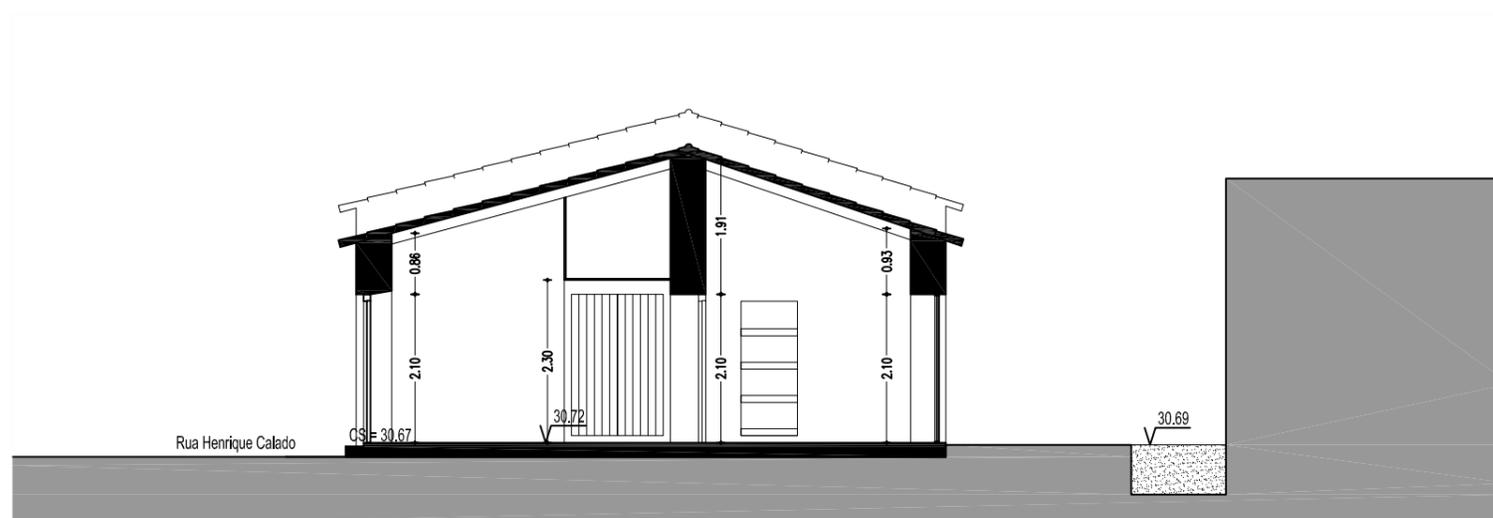
PROJECTO/ DISSERTAÇÃO		ISMAT MESTRADO INTEGRADO ARQUITECTURA 2º CICLO 2º ANO	
PROJECTO		REABILITAÇÃO DE 4 FOGOS	
LOCAL		RUA HENRIQUE CALADO, ALBUFEIRA	
TÍTULO		TELAS FINAIS - CORTES AA', BB' & CC' - Lotes 17, 19	
FORMATO		A3 LANDSCAPE	
ESPECIALIDADE		ARQUITECTURA	
ALUNO		SUSANA BEJA 2008/ 7251	
ESCALA		1/ 100	DATA
			2014.01.13
			DES. NO.
			18

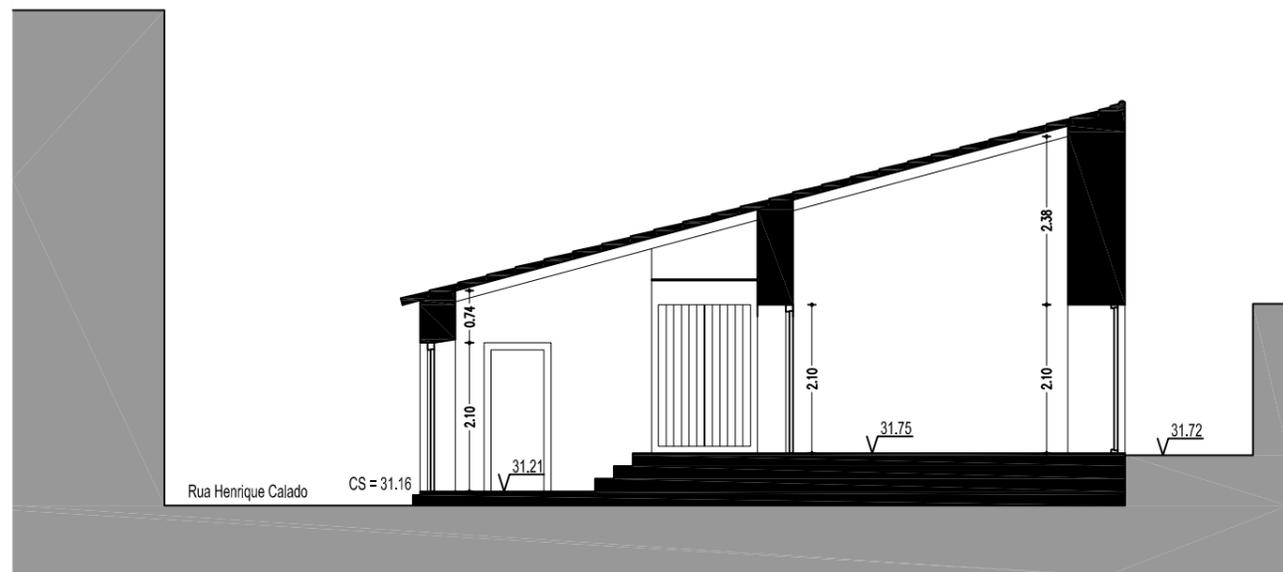
Corte FF' - Lote 13

PROJECTO/ DISSERTAÇÃO		ISMAT MESTRADO INTEGRADO ARQUITECTURA 2º CICLO 2º ANO	
PROJECTO		REABILITAÇÃO DE 4 FOGOS	
LOCAL		RUA HENRIQUE CALADO, ALBUFEIRA	
TÍTULO		TELAS FINAIS - CORTES DD', EE' & FF'- Lotes 13, 15	
FORMATO		A3 LANDSCAPE	
ESPECIALIDADE		ARQUITECTURA	
ALUNO		SUSANA BEJA 2008/ 7251	
ESCALA		1/ 100	DATA
			2014.01.13
			DES. NO.
			19

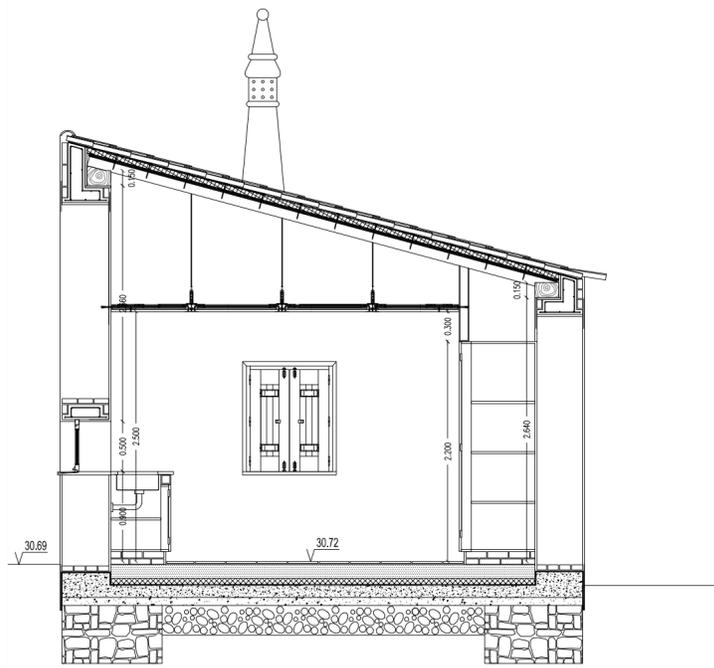
CORTE AA'

PROJECTO	REABILITAÇÃO DE 4 FOGOS
LOCAL	RUA HENRIQUE CALADO, ALBUFEIRA
TÍTULO	PROJECTO DE EXECUÇÃO - CORTES AA', BB', CC' e DD'
FORMATO	A2 PORTRAIT
ESPECIALIDADE	ARQUITECTURA - PROJECTO DE EXECUÇÃO
ALUNO	SUSANA BEJA 2008/ 7251

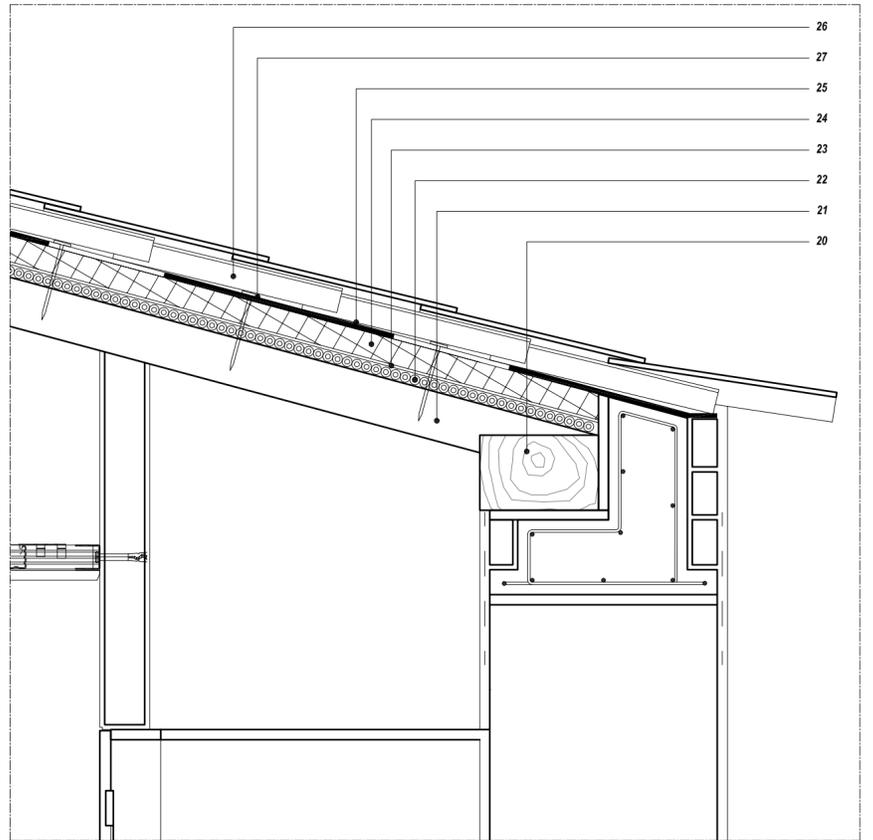
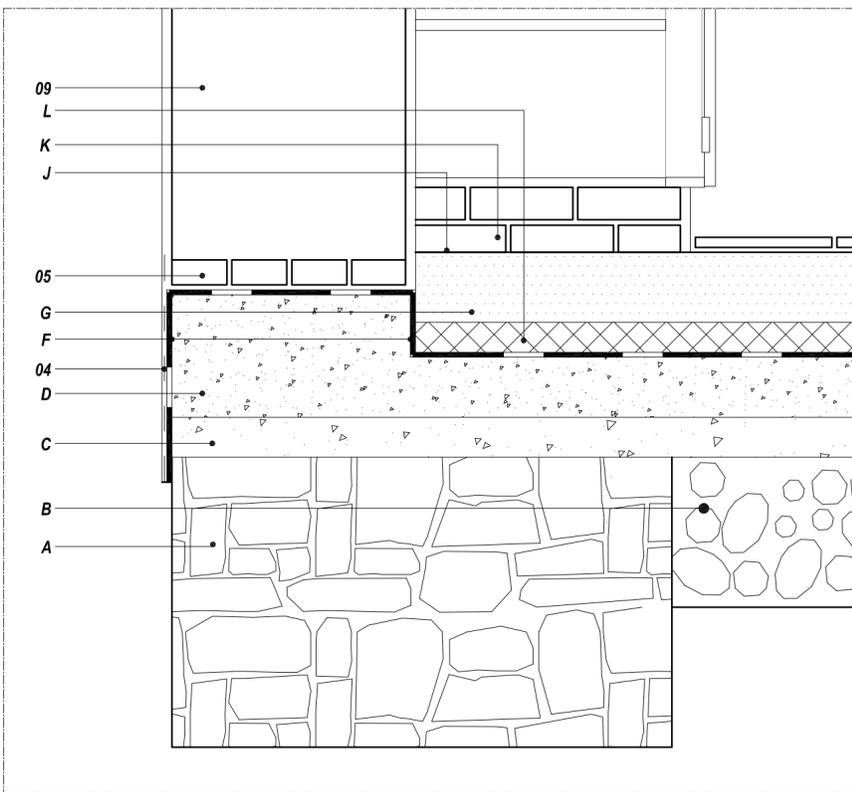
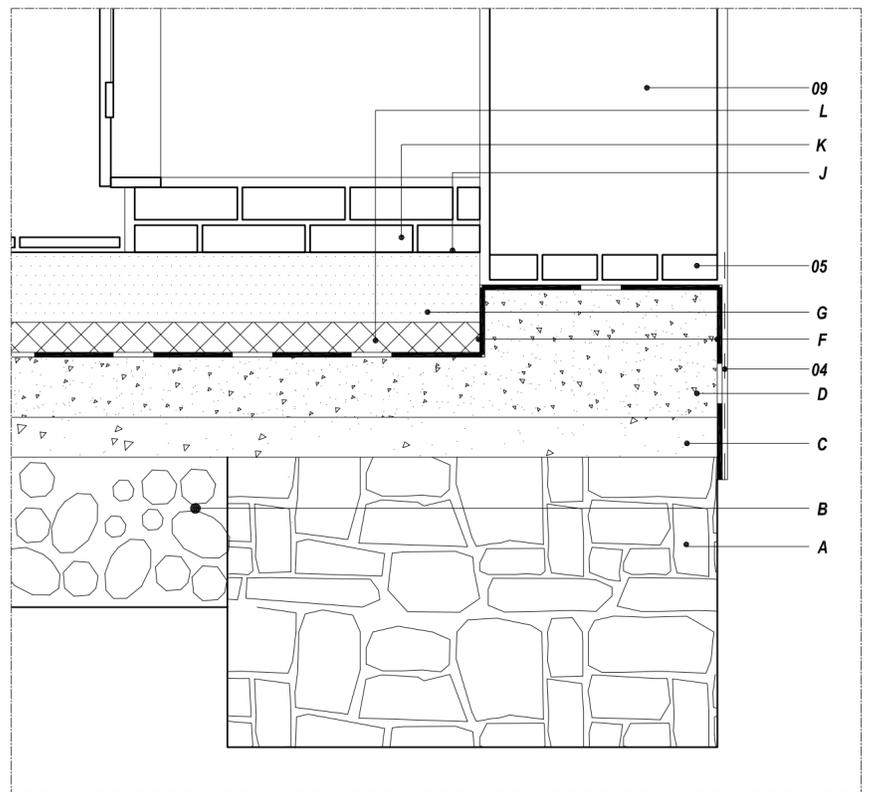
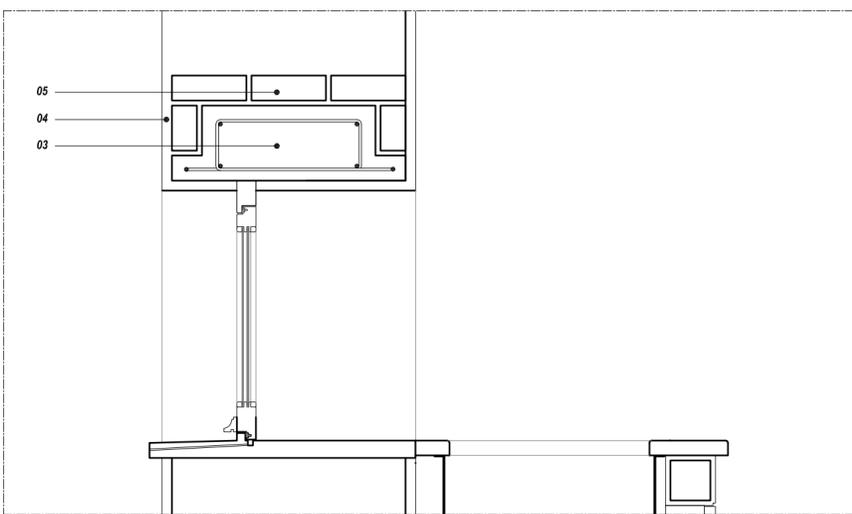
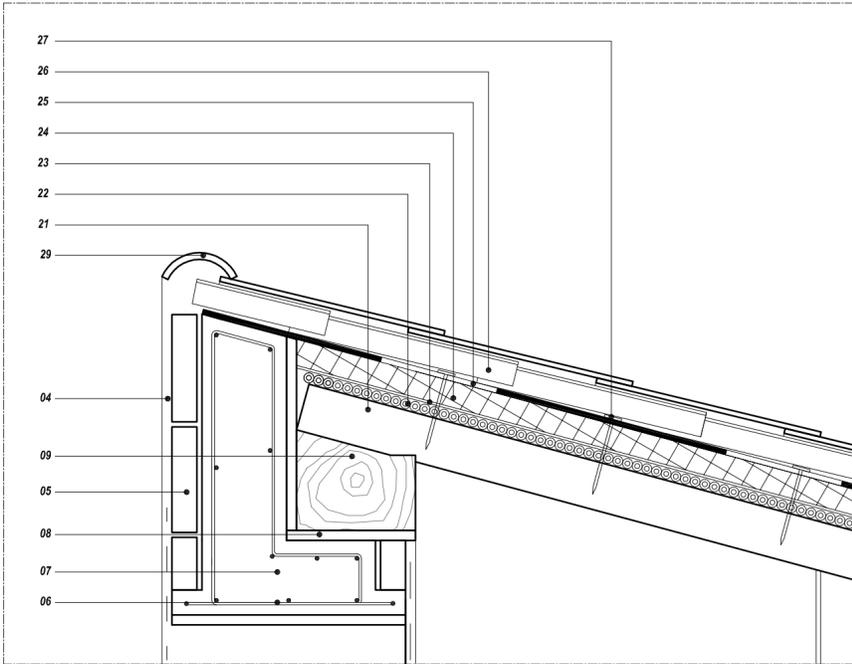
- A - Fundação em aparelho de pedra
- B - Enrocamento de pedra existente
- C - Betão de limpeza
- D - Laje de betão pra execução de pavimentos
- E - Reboco em argamassa de cal
- F - Membrana impermeabilizante
- G - Enchimento em betão leve
- H - Cimento cola com preparação anti-derrapante para assentamento de soleira em pedra
- I - Soleira em pedra
- J - Cimento cola para assentamento de pavimento em terracota
- K - Pavimento de tijoleira em terracota
- L - Isolamento térmico de cortiça (60mm)
- M - Pavimento em soalho flutuante
- N - Cortiça para assentamento do soalho flutuante
- O - Enchimento do pavimento em argila expandida

- 01 - Aro em madeira para fixação do vão
- 02 - Argamassa de cal
- 03 - Padieira em betão armado
- 04 - Argamassa de cal com rede anti fissura
- 05 - Alvenaria em blocos de adobe
- 06 - Reboco de revestimento dos adobes hidrofugado
- 07 - Cinta de travamento em betão armado
- 08 - Junta de dilatação em XPS
- 09 - Parede em alvenaria de taipa
- 10 - Argamassa de cal

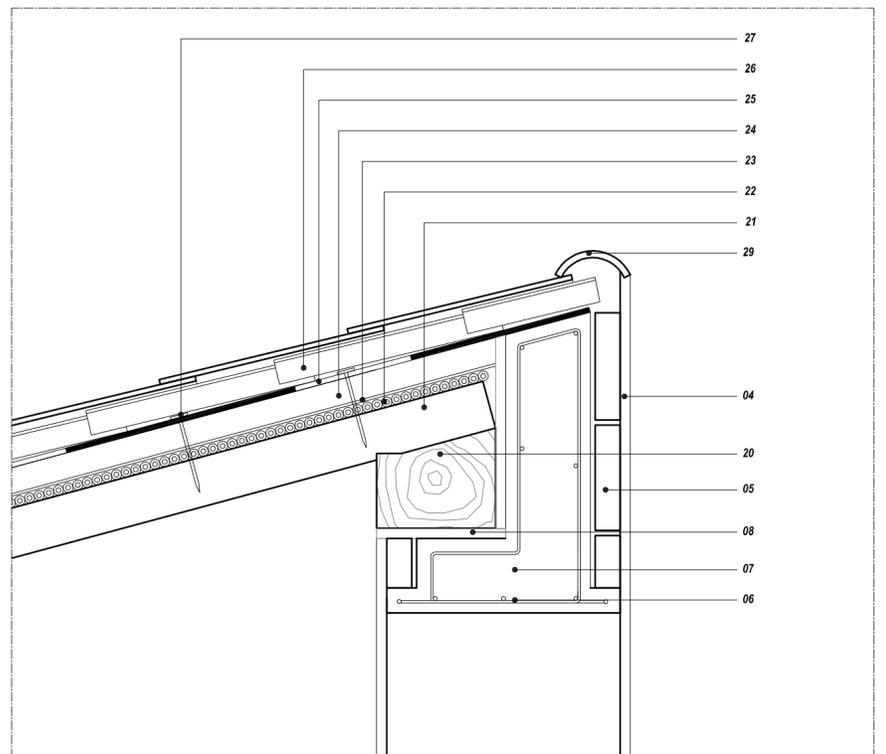
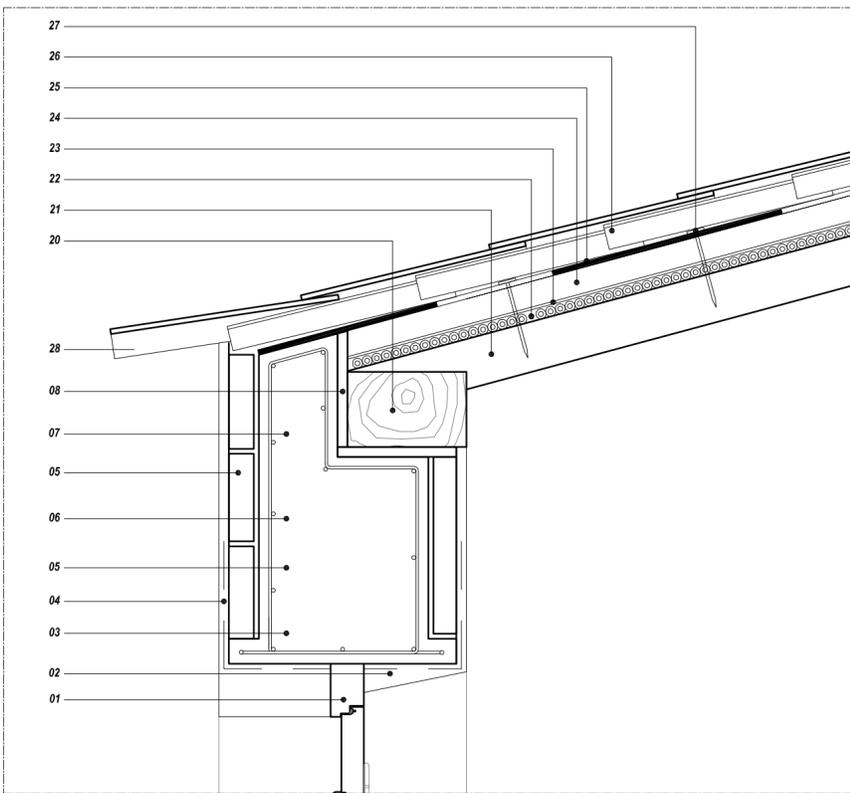
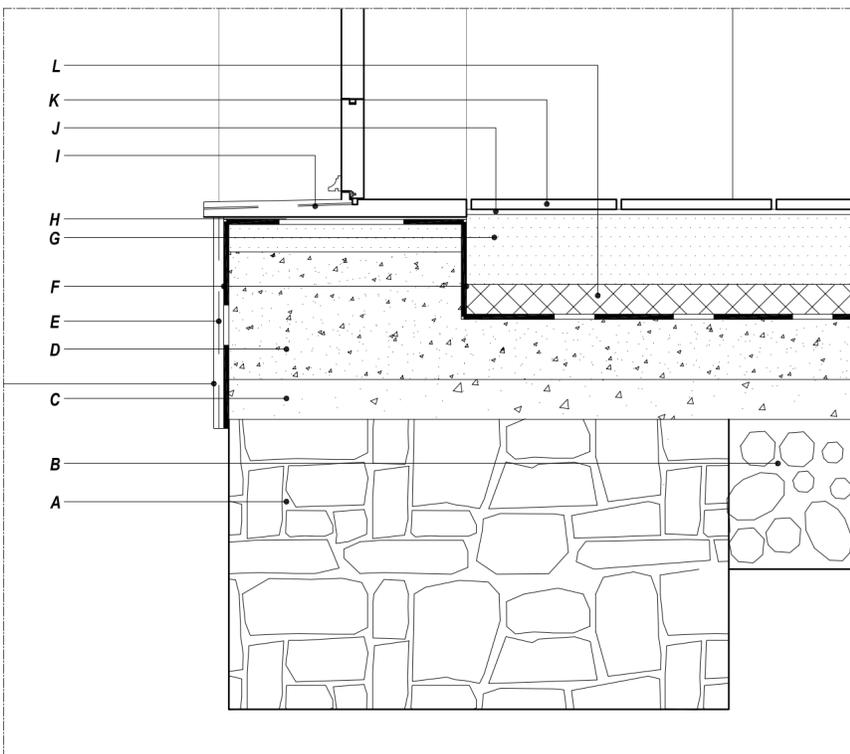
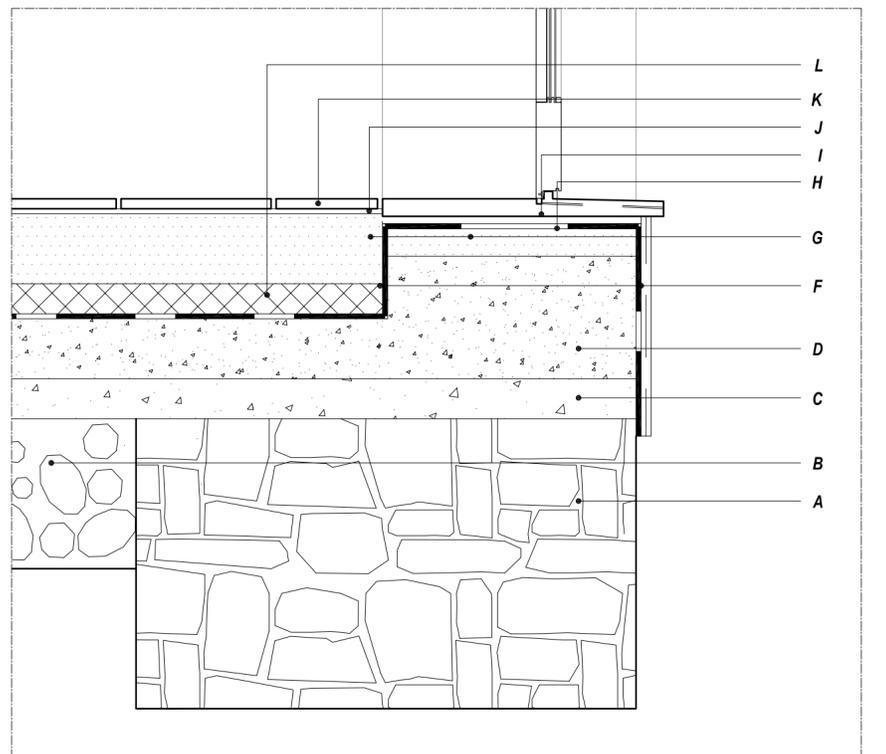
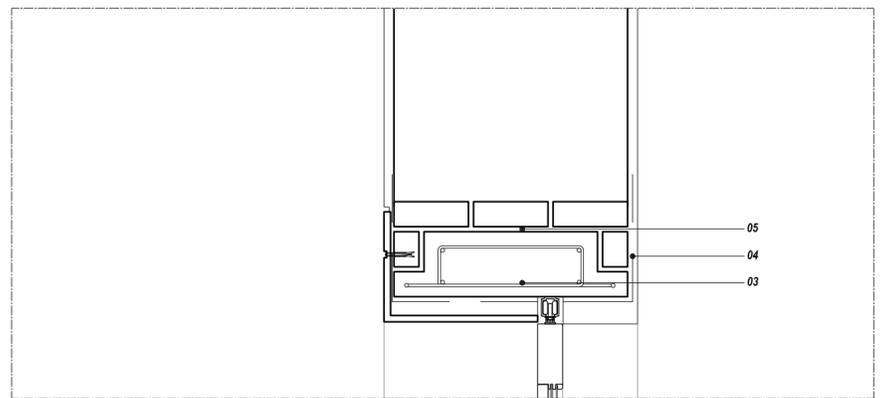
- A - Fundação em aparelho de pedra
- B - Enrocamento de pedra existente
- C - Betão de limpeza
- D - Laje de betão pra execução de pavimentos
- E - Reboco em argamassa de cal
- F - Membrana impermeabilizante
- G - Enchimento em betão leve
- H - Cimento cola com preparação anti-derrapante para assentamento de soleira em pedra
- I - Soleira em pedra
- J - Cimento cola para assentamento de pavimento em terracota
- K - Pavimento de tijoleira em terracota
- L - Isolamento térmico de cortiça (60mm)
- M - Pavimento em soalho flutuante
- N - Cortiça para assentamento do soalho flutuante
- O - Enchimento do pavimento em argila expandida

- 01 - Aro em madeira para fixação do vão
- 02 - Argamassa de cal
- 03 - Padieira em betão armado
- 04 - Argamassa de cal com rede anti fissura
- 05 - Alvenaria em blocos de adobe
- 06 - Reboco de revestimento dos adobes hidrofugado
- 07 - Cinta de travamento em betão armado
- 08 - Junta de dilatação em XPS
- 09 - Paredo em alvenaria de taipa
- 10 - Argamassa de cal
