CURSO DE MESTRADO INTEGRADO EM ARQUITECTURA

**REABILITAÇÃO DE QUATRO FOGOS NO NÚCLEO
HISTÓRICO DE ALBUFEIRA:**

- Apartamentos de Autonomização -

**REABILITAÇÃO DE QUATRO FOGOS NO NÚCLEO
HISTÓRICO DE ALBUFEIRA: APARTAMENTOS DE
AUTONOMIZAÇÃO.**

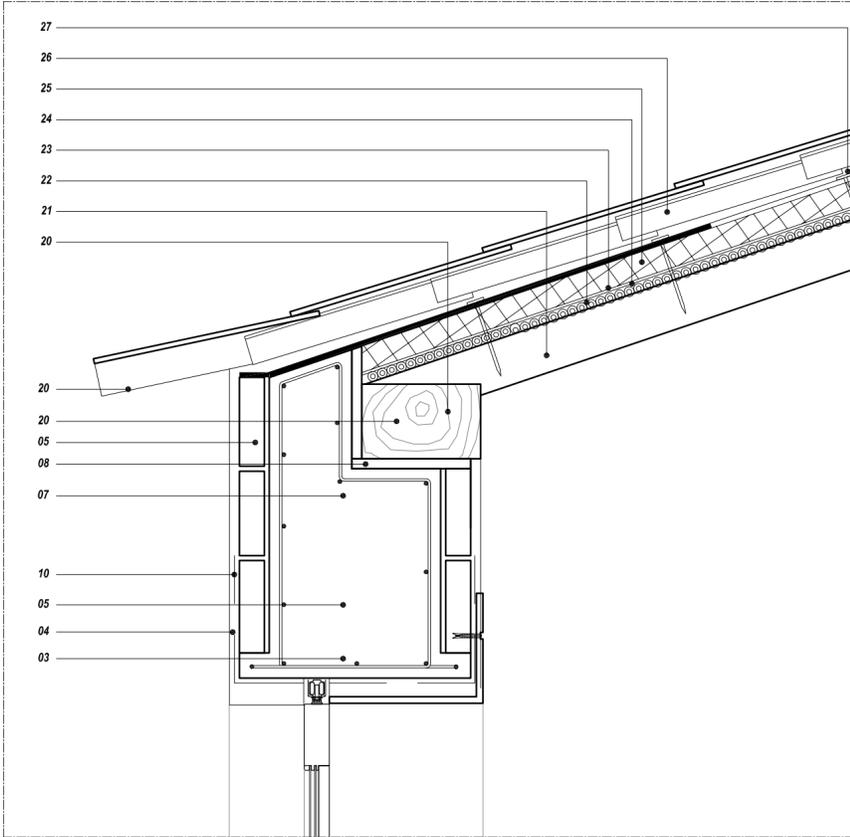
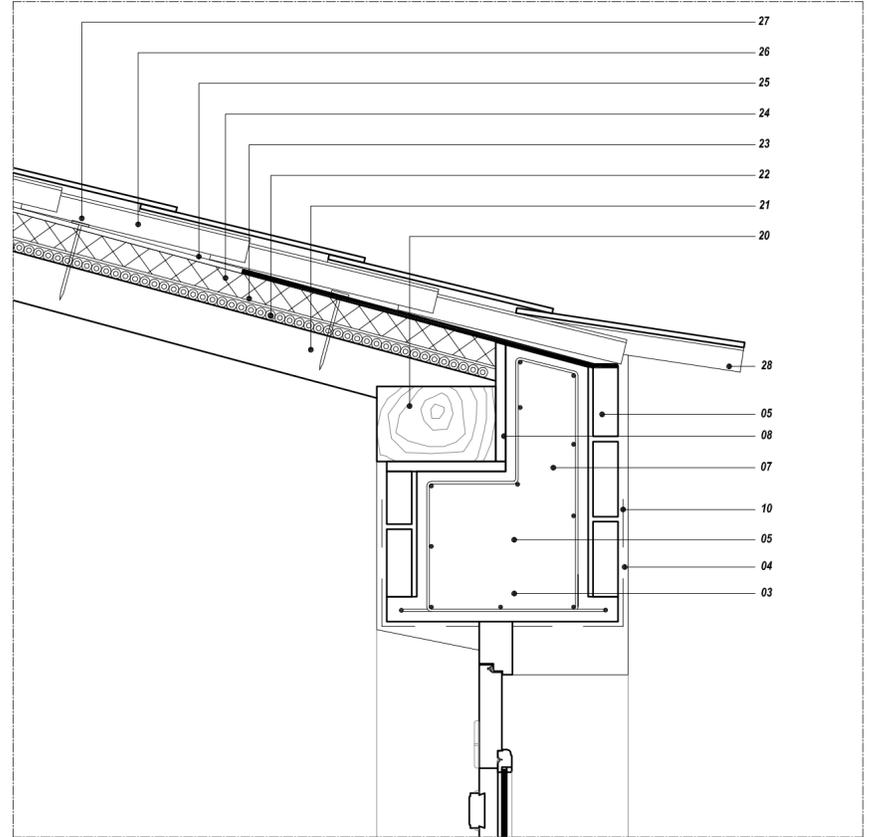
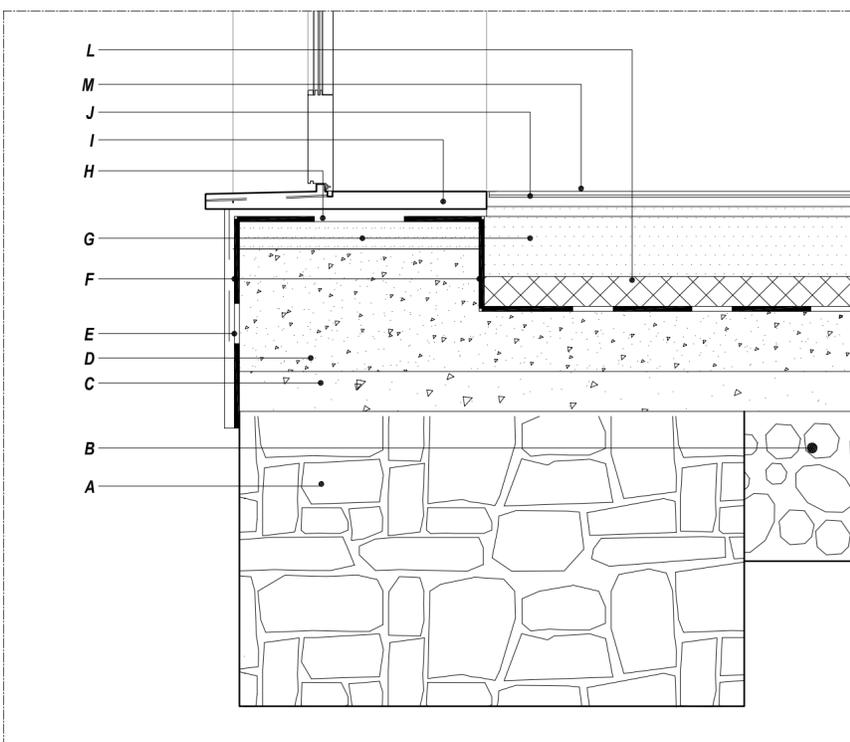
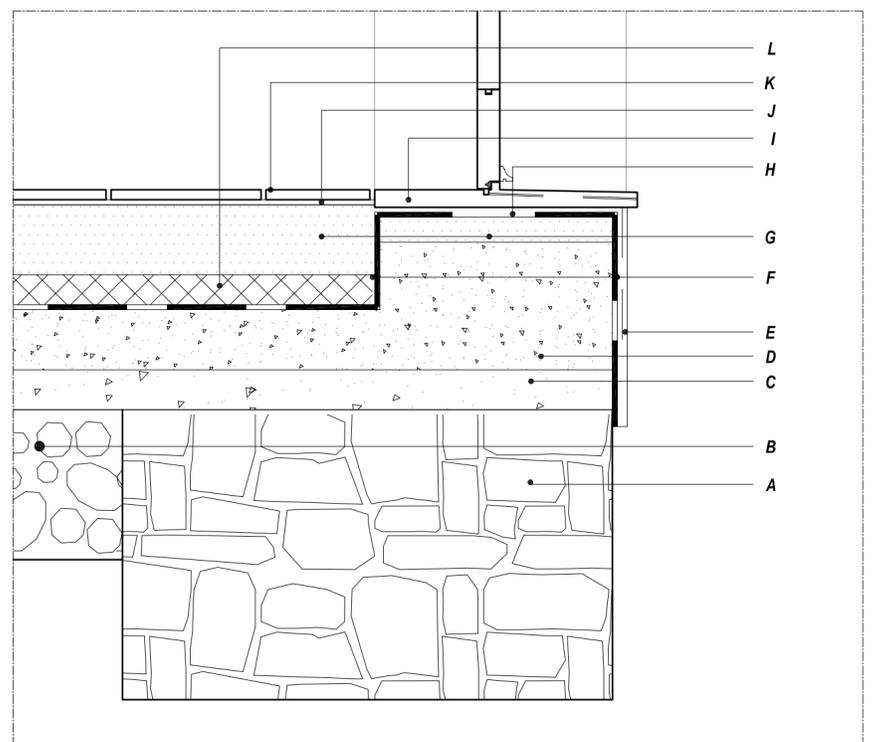
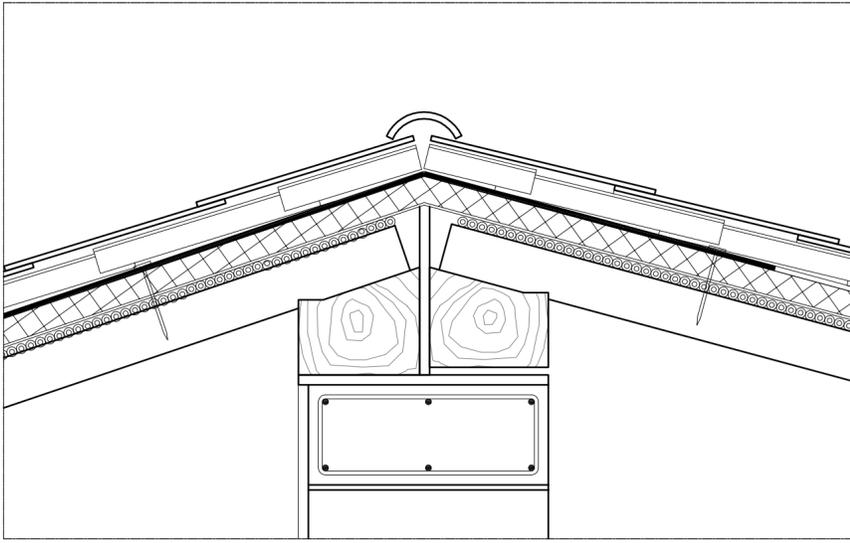
- A - Fundação em aparelho de pedra
- B - Enrocamento de pedra existente
- C - Betão de limpeza
- D - Laje de betão pra execução de pavimentos
- E - Reboco em argamassa de cal
- F - Membrana impermeabilizante
- G - Enchimento em betão leve
- H - Cimento cola com preparação anti-derrapante para assentamento de soleira em pedra
- I - Soleira em pedra
- J - Cimento cola para assentamento de pavimento em terracota
- K - Pavimento de tijoleira em terracota
- L - Isolamento térmico de cortiça (60mm)
- M - Pavimento em soalho flutuante
- N - Cortiça para assentamento do soalho flutuante
- O - Enchimento do pavimento em argila expandida

- 01 - Aro em madeira para fixação do vão
- 02 - Argamassa de cal
- 03 - Padiçeira em betão armado
- 04 - Argamassa de cal com rede anti fissura
- 05 - Alvenaria em blocos de adobe
- 06 - Reboco de revestimento dos adobes hidrofugado
- 07 - Cinta de travamento em betão armado
- 08 - Junta de dilatação em XPS
- 09 - Parede em alvenaria de taipa
- 10 - Argamassa de cal

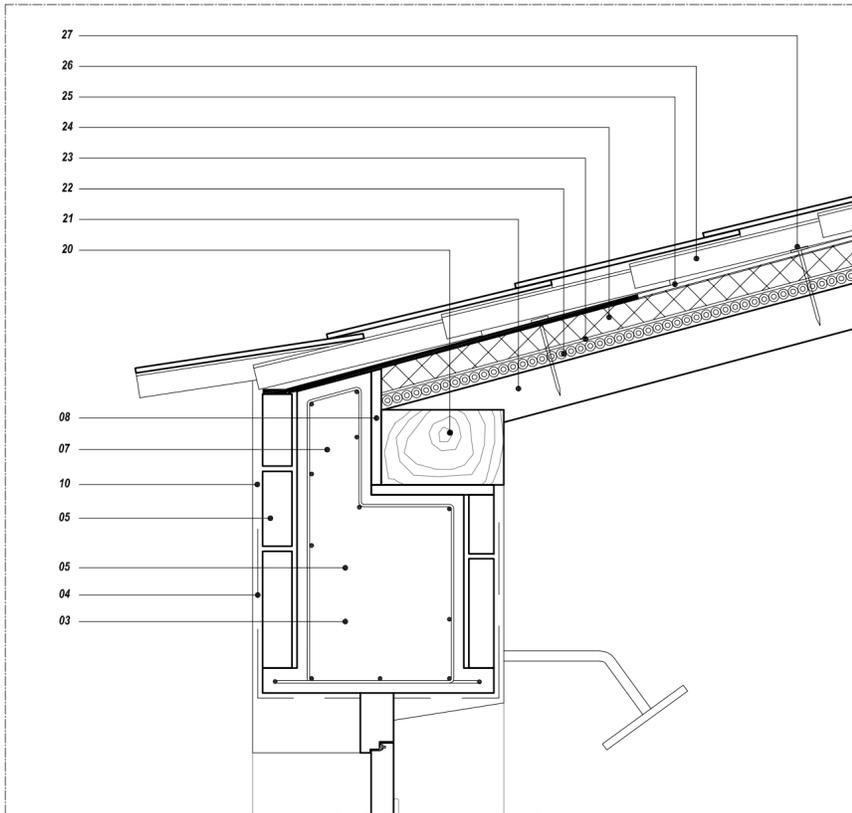
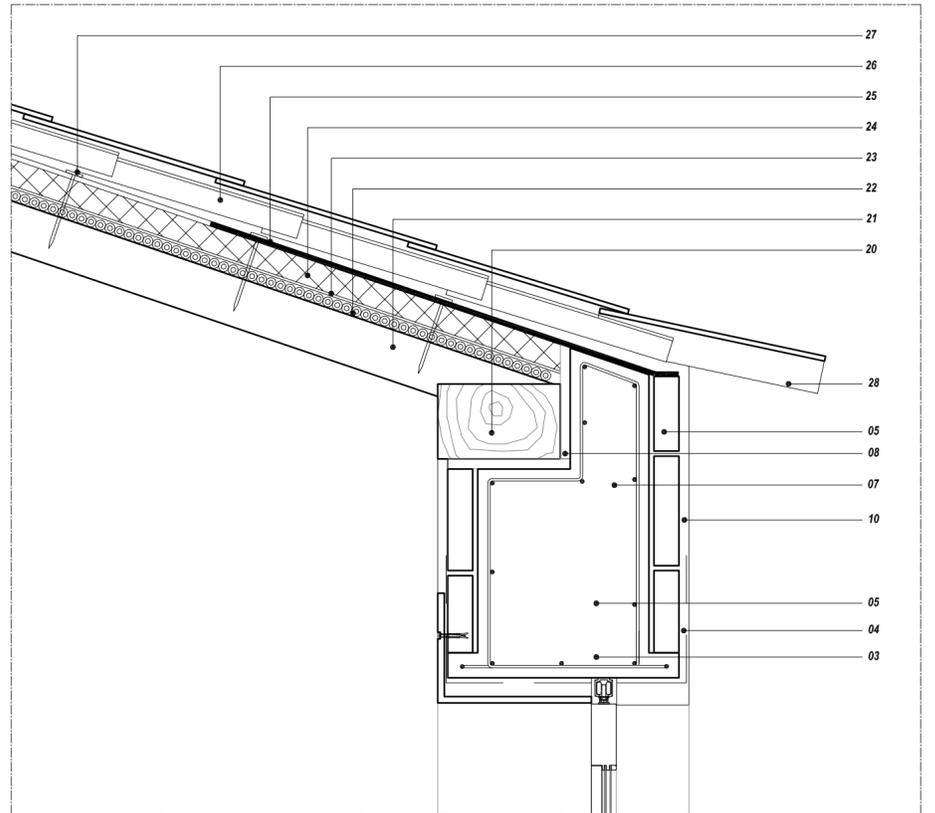
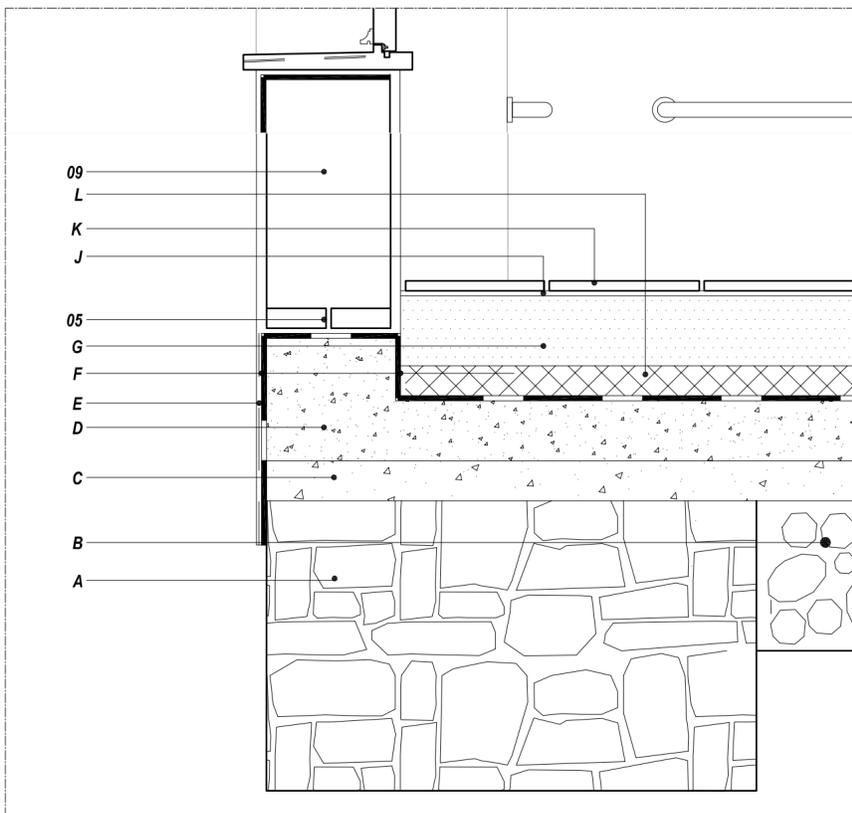
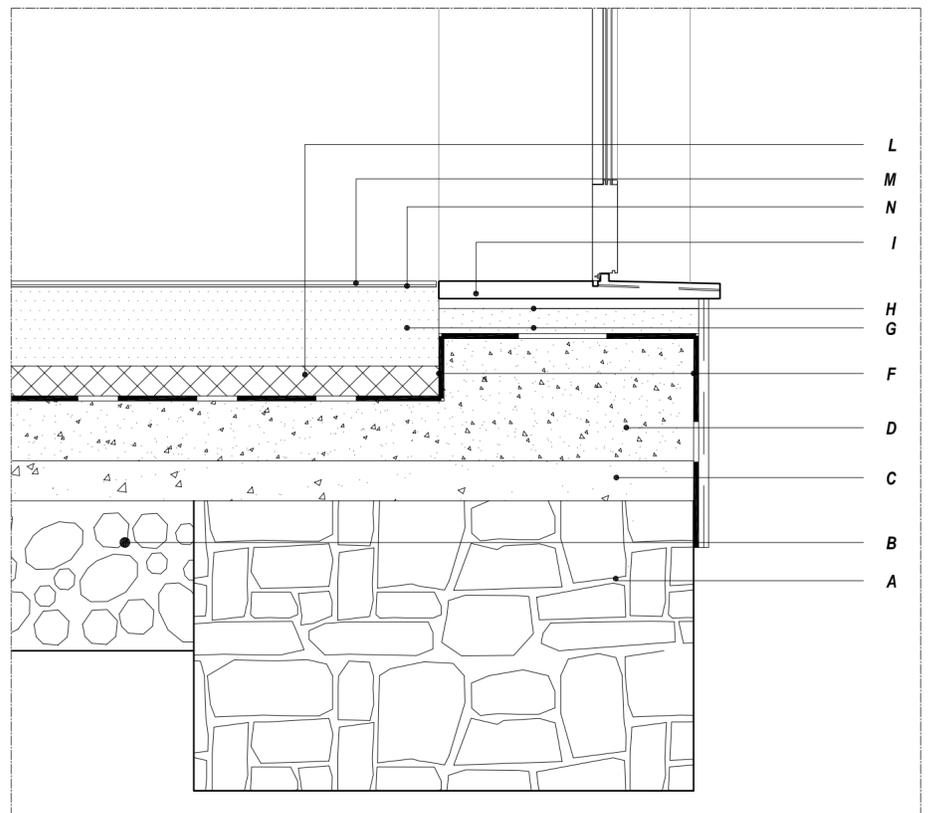
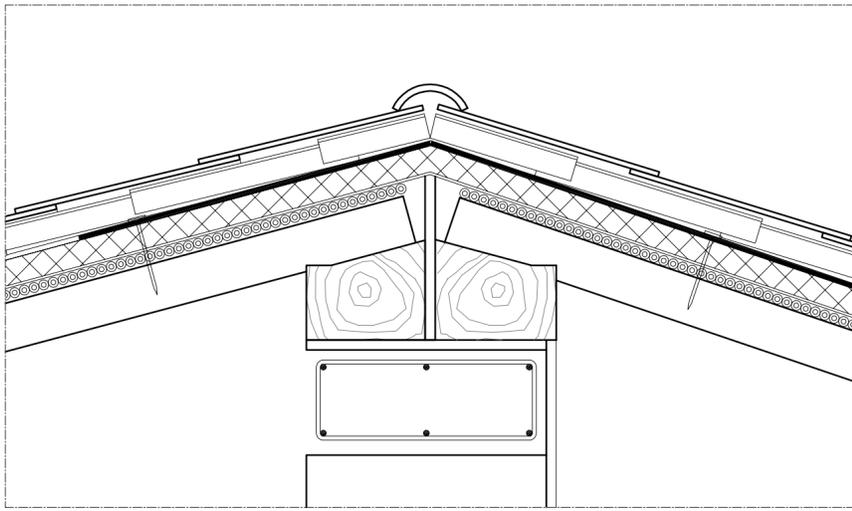
- A - Fundação em aparelho de pedra
- B - Enrrocamento de pedra existente
- C - Betão de limpeza
- D - Laje de betão pra execução de pavimentos
- E - Reboco em argamassa de cal
- F - Membrana impermeabilizante
- G - Enchimento em betão leve
- H - Cimento cola com preparação anti-derrapante para assentamento de soleira em pedra
- I - Soleira em pedra
- J - Cimento cola para assentamento de pavimento em terracota
- K - Pavimento de tijoleira em terracota
- L - Isolamento térmico de cortiça (60mm)
- M - Pavimento em soalho flutuante
- N - Cortiça para assentamento do soalho flutuante
- O - Enchimento do pavimento em argila expandida

- 01 - Aro em madeira para fixação do vão
- 02 - Argamassa de cal
- 03 - Padieira em betão armado
- 04 - Argamassa de cal com rede anti fissura
- 05 - Alvenaria em blocos de adobe
- 06 - Reboco de revestimento dos adobes hidrofugado
- 07 - Cinta de travamento em betão armado
- 08 - Junta de dilatação em XPS
- 09 - Pareda em alvenaria de taipa
- 10 - Argamassa de cal

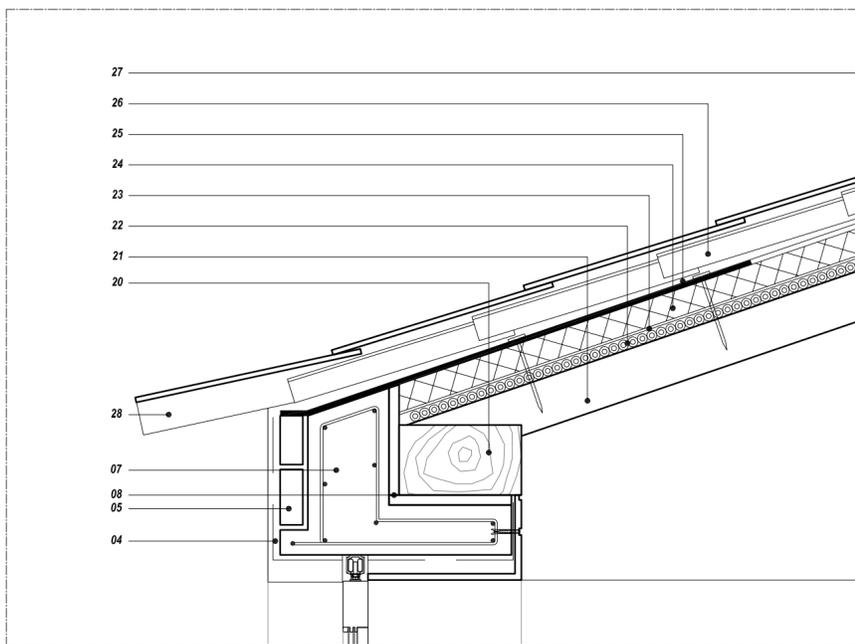
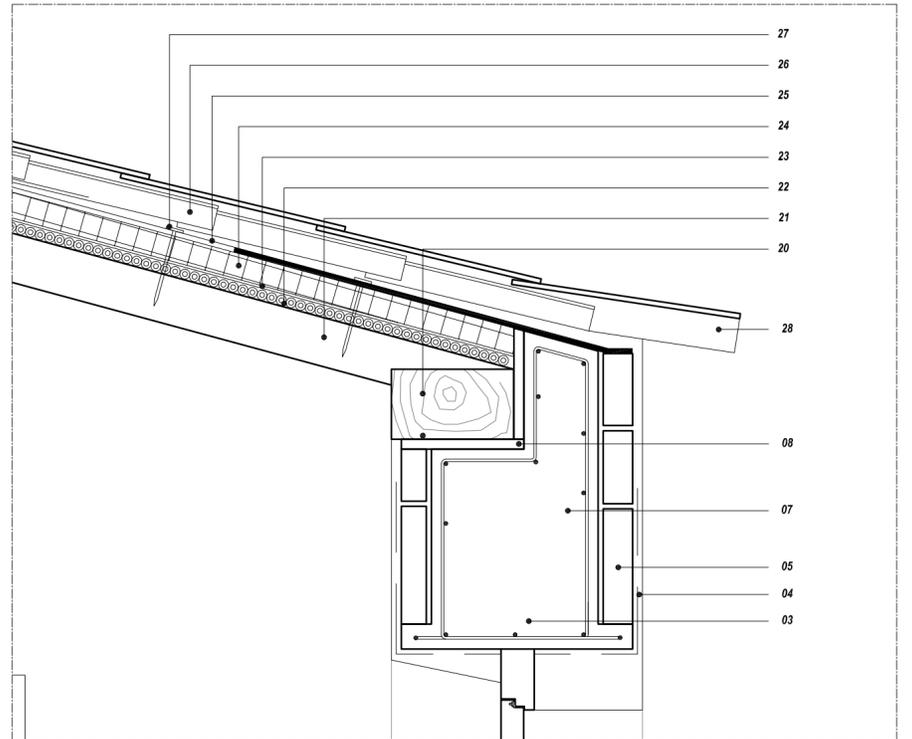
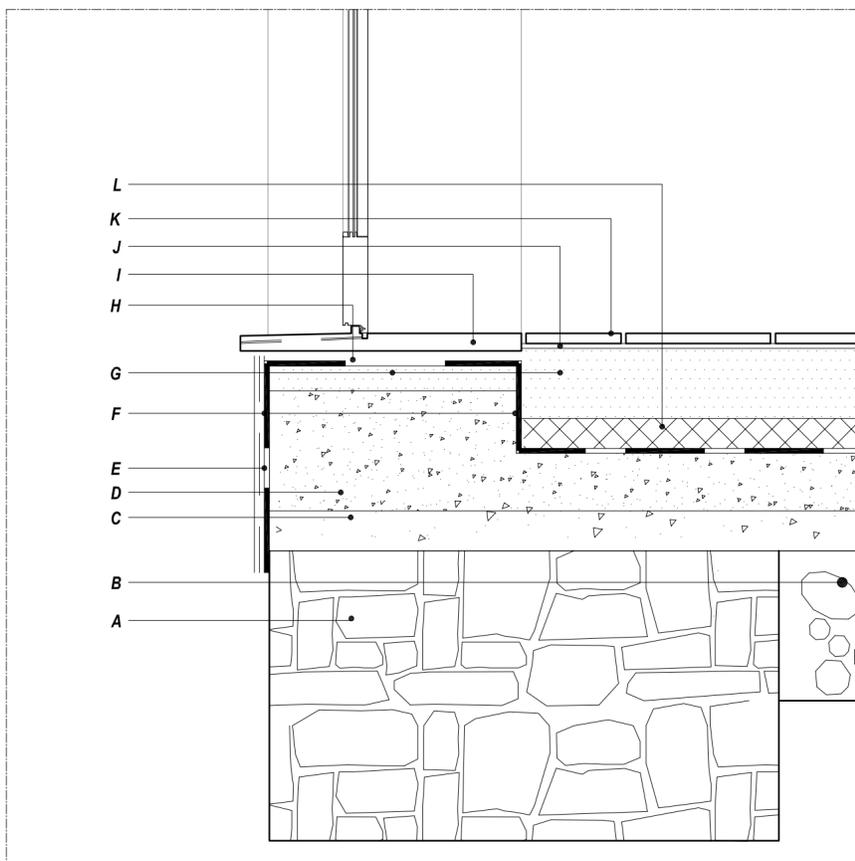
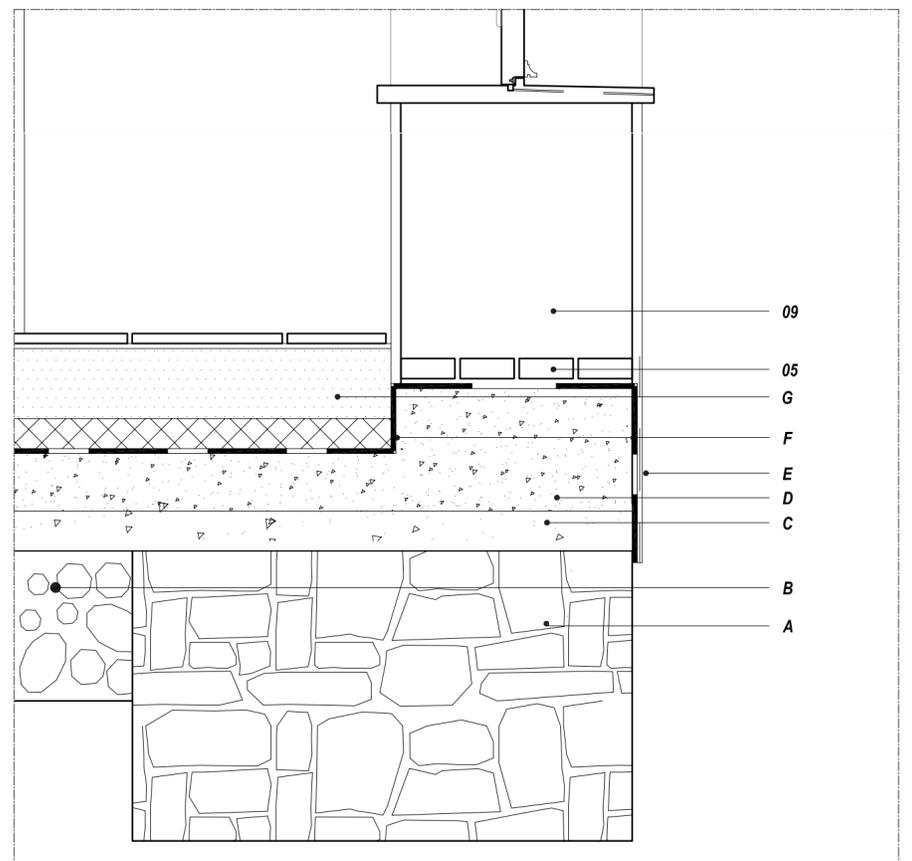
PROJECTO	REABILITAÇÃO DE 4 FOGOS
LOCAL	RUA HENRIQUE CALADO, ALBUFEIRA
TÍTULO	PROJECTO DE EXECUÇÃO - CORTE EE'
FORMATO	A2 PORTRAIT
ESPECIALIDADE	ARQUITECTURA - PROJECTO DE EXECUÇÃO
ALUNO	SUSANA BEJA 2008/ 7251

- A - Fundação em aparelho de pedra
- B - Enrrocamento de pedra existente
- C - Betão de limpeza
- D - Laje de betão pra execução de pavimentos
- E - Reboco em argamassa de cal
- F - Membrana impermeabilizante
- G - Enchimento em betão leve
- H - Cimento cola com preparação anti-derrapante para assentamento de soleira em pedra
- I - Soleira em pedra
- J - Cimento cola para assentamento de pavimento em terracota
- K - Pavimento de tijoleira em terracota
- L - Isolamento térmico de cortiça (60mm)
- M - Pavimento em soalho flutuante
- N - Cortiça para assentamento do soalho flutuante
- O - Enchimento do pavimento em argila expandida

- 01 - Aro em madeira para fixação do vão
- 02 - Argamassa de cal
- 03 - Padieira em betão armado
- 04 - Argamassa de cal com rede anti fissura
- 05 - Alvenaria em blocos de adobe
- 06 - Reboco de revestimento dos adobes hidrofugado
- 07 - Cinta de travamento em betão armado
- 08 - Junta de dilatação em XPS
- 09 - Parede em alvenaria de taipa
- 10 - Argamassa de cal

- 20 - Barrote em madeira para fixação e apoio dos barrotes de cobertura
- 21 - Caibros em madeira para suporte de cobertura
- 22 - Forro em caniço
- 23 - Membrana para vapor
- 24 - Isolamento térmico em cortiça
- 25 - Membrana impermeabilizante
- 26 - Telha cerâmica de canudo
- 27 - Parafuso para fixação dos elementos da cobertura ao caibro
- 28 - Beirado
- 29 - Cumeeira

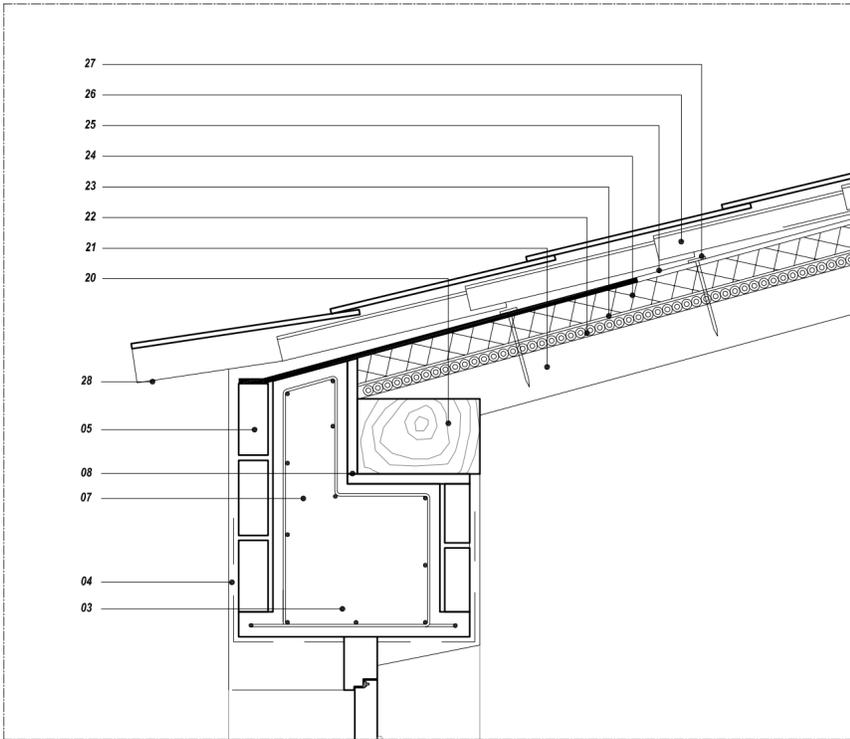
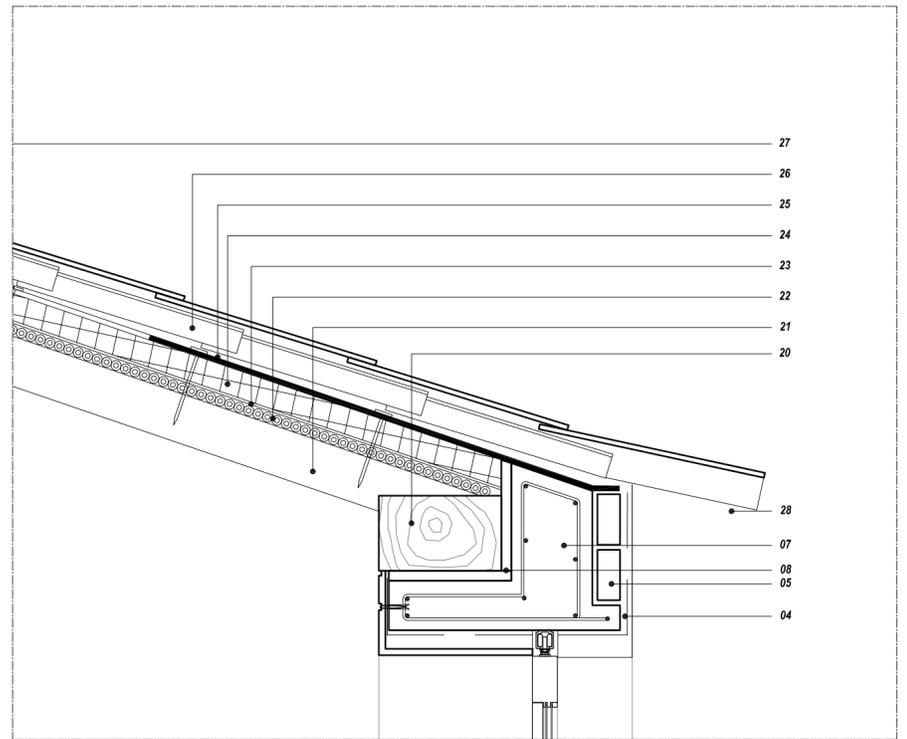
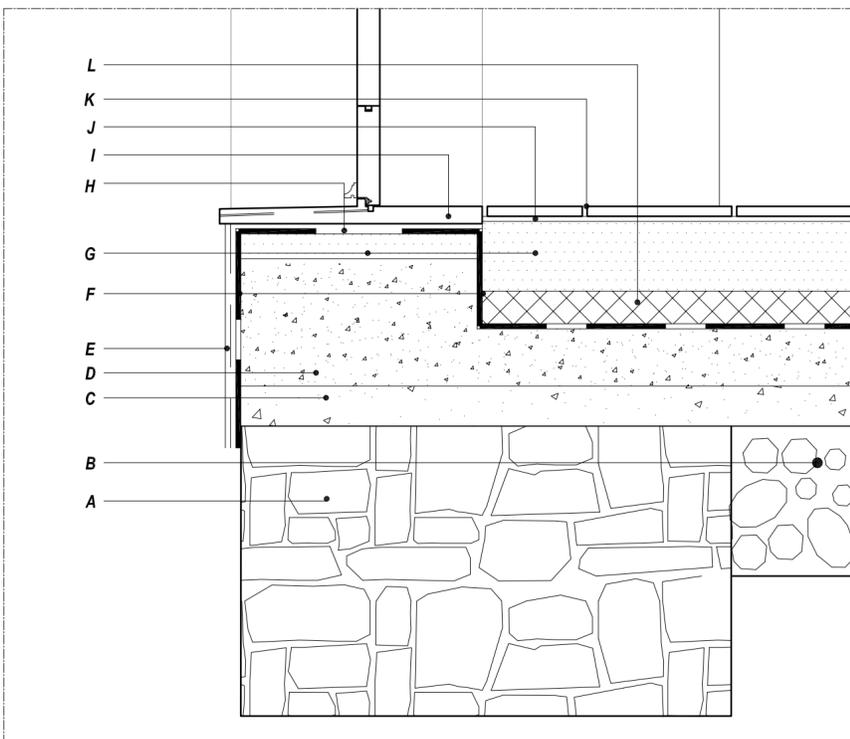
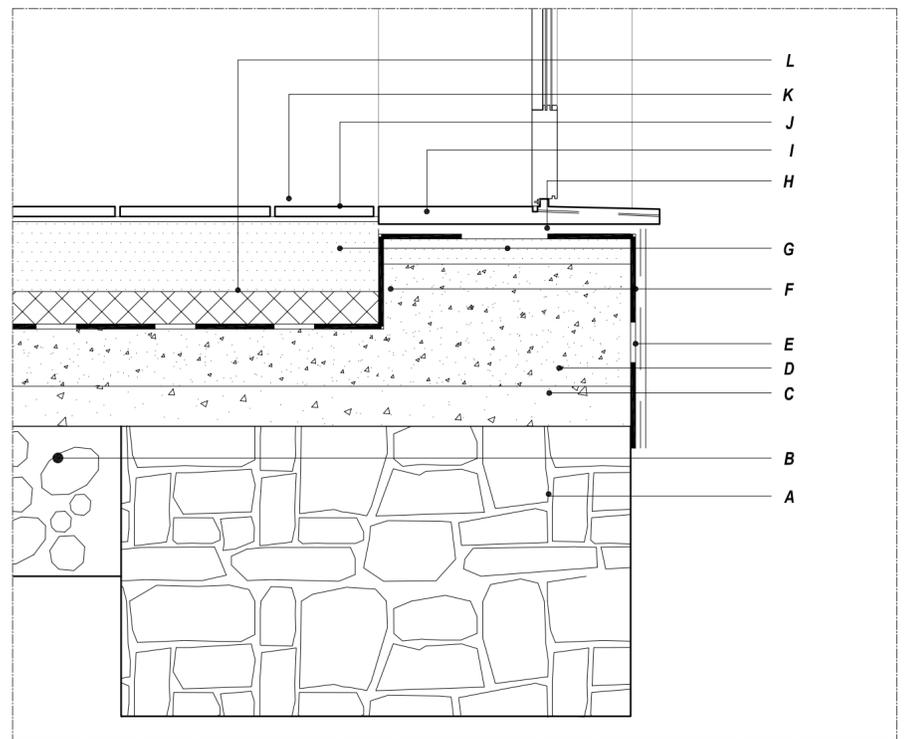
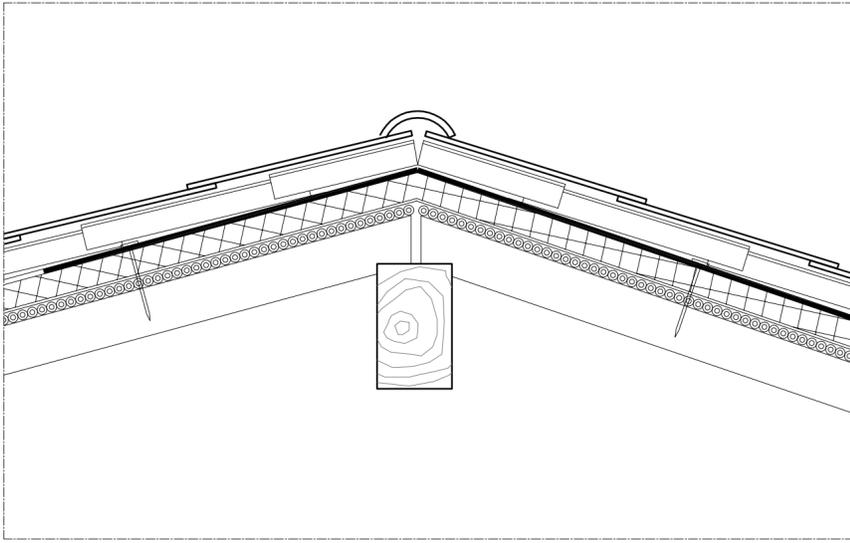
DES. NO. 09

- A - Fundação em aparelho de pedra
- B - Enrrocamento de pedra existente
- C - Betão de limpeza
- D - Laje de betão pra execução de pavimentos
- E - Reboco em argamassa de cal
- F - Membrana impermeabilizante
- G - Enchimento em betão leve
- H - Cimento cola com preparação anti-derrapante para assentamento de soleira em pedra
- I - Soleira em pedra
- J - Cimento cola para assentamento de pavimento em terracota
- K - Pavimento de tijoleira em terracota
- L - Isolamento térmico de cortiça (60mm)
- M - Pavimento em soalho flutuante
- N - Cortiça para assentamento do soalho flutuante
- O - Enchimento do pavimento em argila expandida

- 01 - Aro em madeira para fixação do vão
- 02 - Argamassa de cal
- 03 - Padieira em betão armado
- 04 - Argamassa de cal com rede anti fissura
- 05 - Alvenaria em blocos de adobe
- 06 - Reboco de revestimento dos adobes hidrofugado
- 07 - Cinta de travamento em betão armado
- 08 - Junta de dilatação em XPS
- 09 - Parede em alvenaria de taipa
- 10 - Argamassa de cal

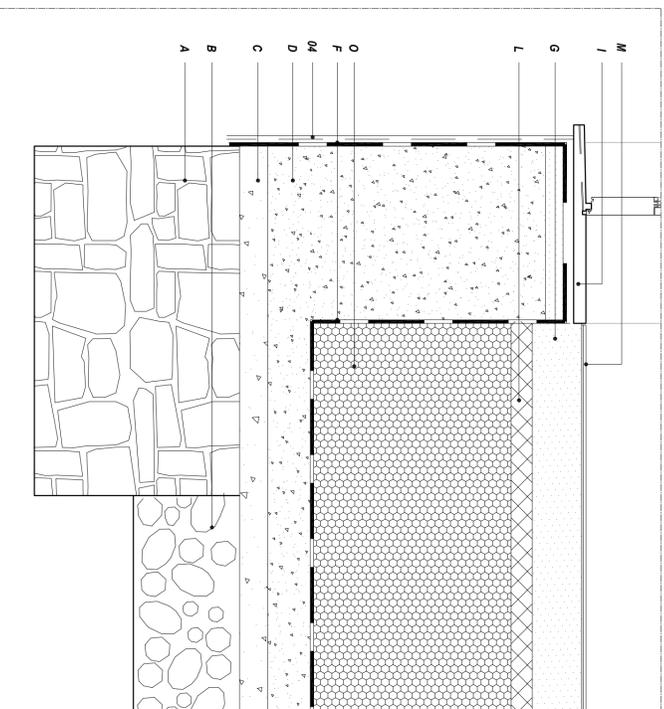
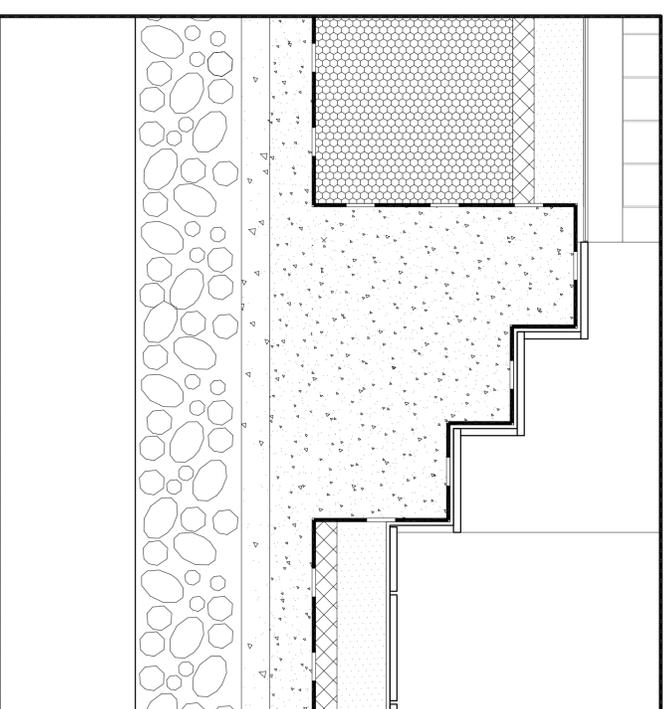
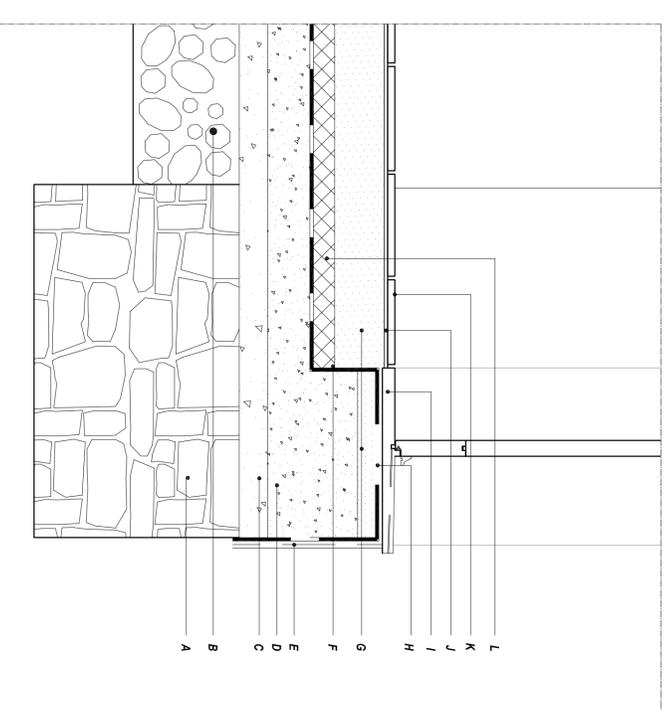
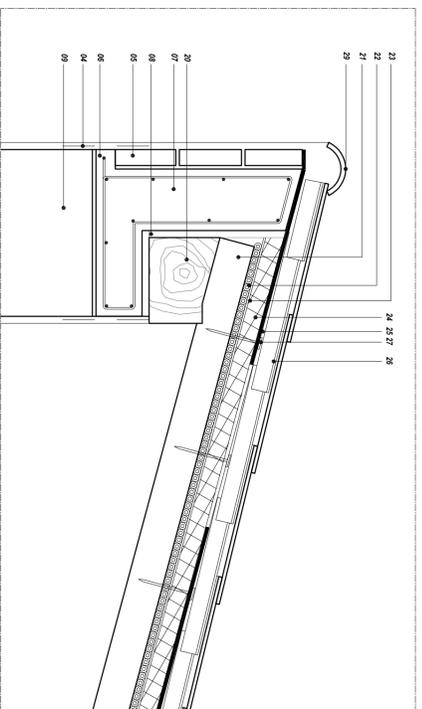
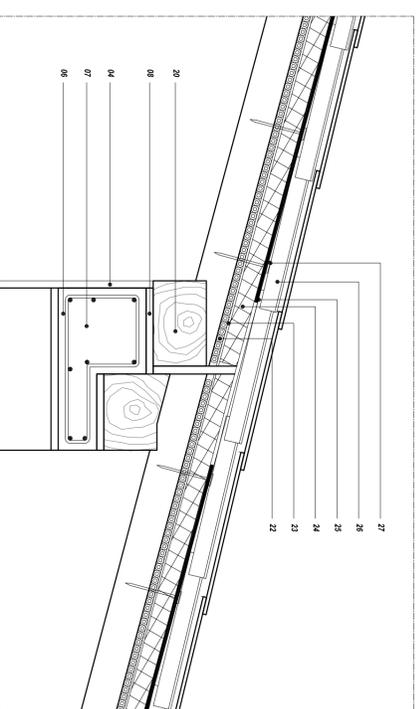
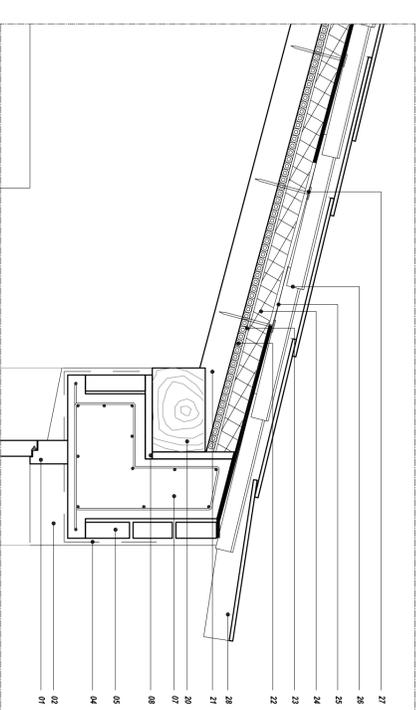
ESCALA 1/10 DATA 20/11/21 DES. Nº. 10

- PAVIMENTOS:**
- A - Fundação em aparelho de pedra
 - B - Enrocamento de pedra existente
 - C - Bedão de limpoza
 - D - Laje de betão pra execução de pavimentos
 - E - Reboco em argamassa de cal
 - F - Membrana impermeabilizante
 - G - Enchimento em betão leve
 - H - Cimento cola com preparação anti-decapante para assentamento de soleira em pedra
 - I - Soleira em pedra
 - J - Cimento cola para assentamento de pavimento
 - K - Puxa de alvenaria em terrazzo
 - L - Isolamento térmico de cortiça (60mm)
 - M - Pavimento em soalho flutuante
 - N - Cortiça para assentamento do soalho flutuante
 - O - Enchimento do pavimento em argila expandida

- PARQUEMENTOS:**
- 01 - Aço em madeira para fixação do vão
 - 02 - Argamassa de cal
 - 03 - Pedreira em betão armado
 - 04 - Argamassa de cal com rede anti fissura
 - 05 - Alvenaria em blocos de adobe
 - 06 - Reboco de revestimento dos adobes hidrotygado
 - 07 - Corta de travamento em betão armado
 - 08 - Junta de dilatação em XPS
 - 09 - Parede em alvenaria de tijpa
 - 10 - Argamassa de cal

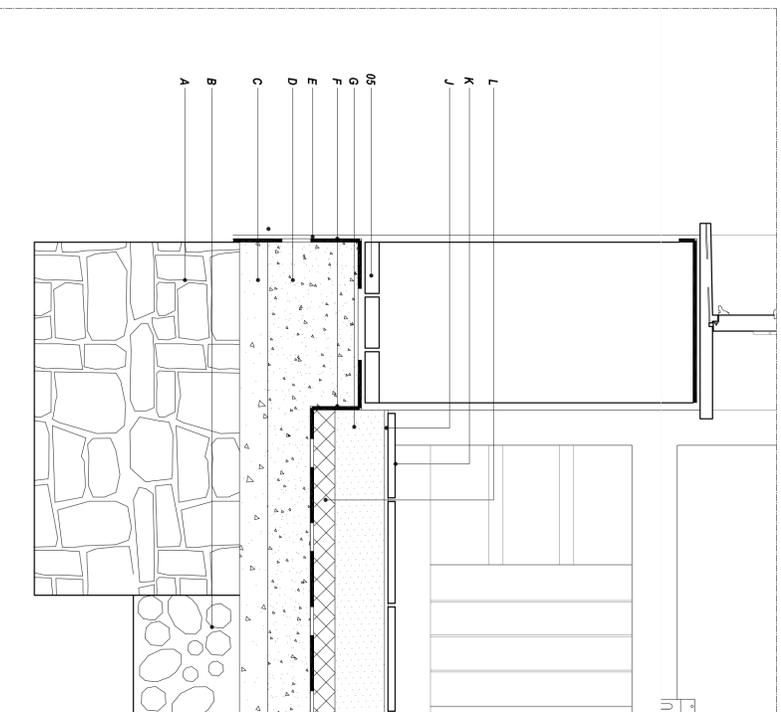
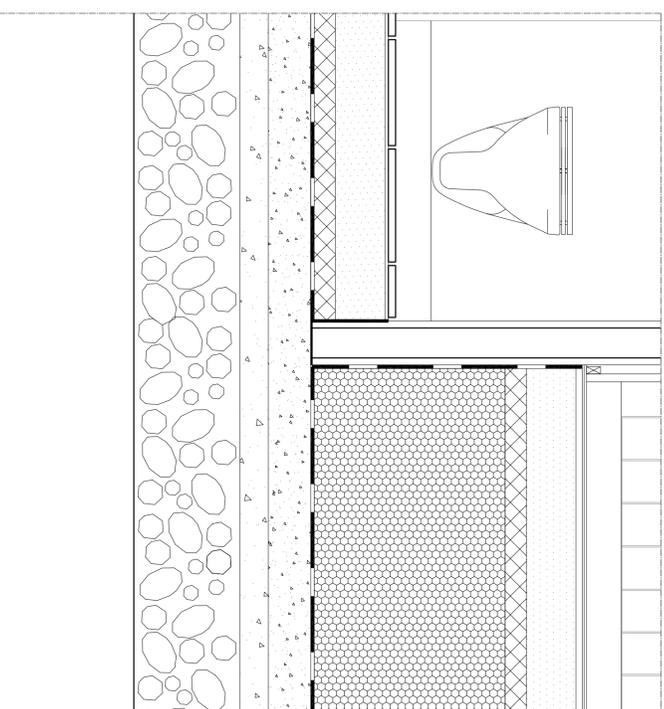
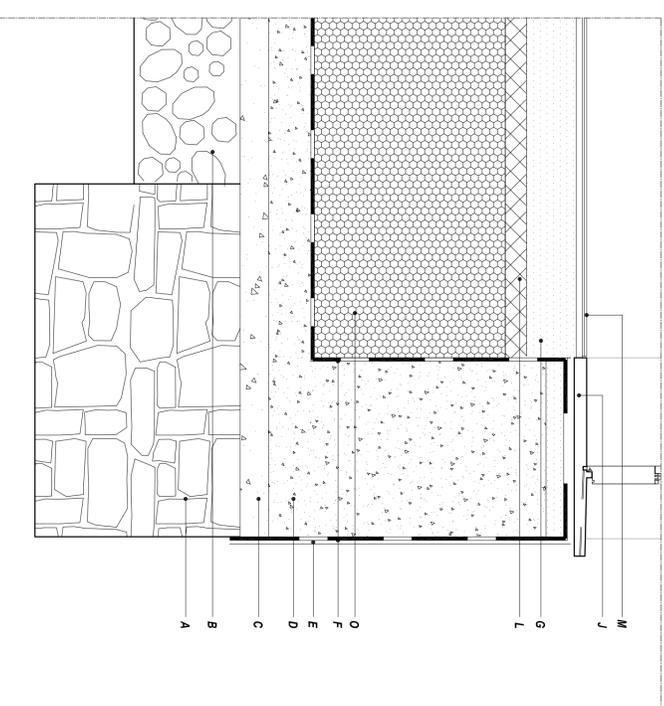
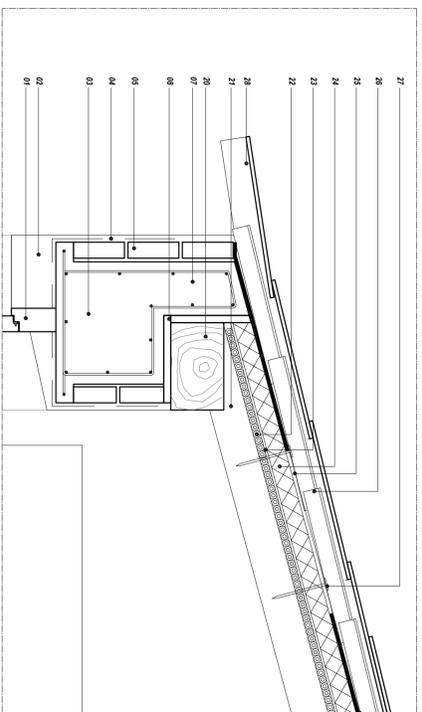
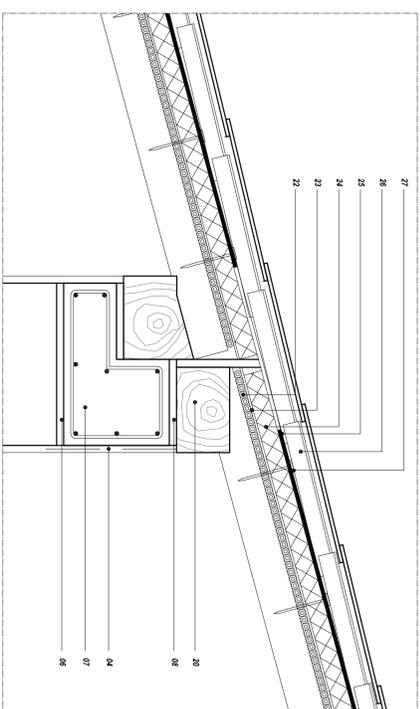
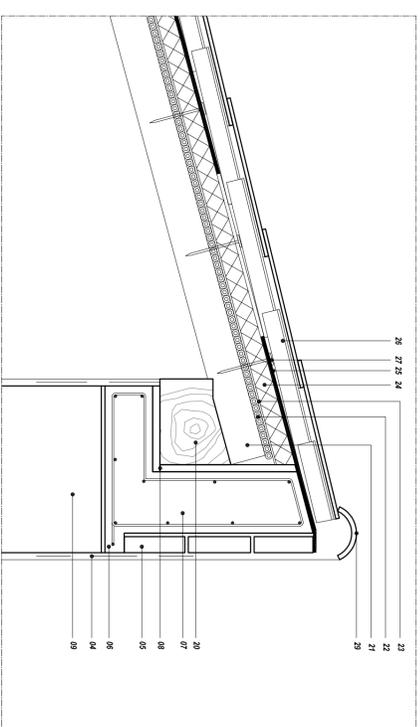
- PAVIMENTOS:**
- A - Fundação em aparelho de pedra
 - B - Entonamento de pedra existente
 - C - Betão de limpeza
 - D - Laje de betão para execução de pavimentos
 - E - Reboco em argamassa de cal
 - F - Membrana impermeabilizante
 - G - Enchimento em betão leve
 - H - Enchimento com preparação anti-derapante para assentamento de solera em pedra
 - I - Solera em pedra
 - J - Cimento cola para assentamento de pavimento
 - K - Puxão de gáliba em terracota
 - L - Isolamento térmico de cortiça (60mm)
 - M - Pavimento em soalho flutuante
 - N - Cortiça para assentamento do soalho flutuante
 - O - Enchimento do pavimento em argila expandida

- PARAMENTOS:**
- 01 - Ao em madeira para fracoço do vário
 - 02 - Argamassa de cal
 - 03 - Pedreira em betão armado
 - 04 - Argamassa de cal com rede anti fissura
 - 05 - Alvenaria em blocos de adobe
 - 06 - Reboco de revestimento dos adobes hidrologado
 - 07 - Cinta de travamento em betão armado
 - 08 - Jirna de dilatação em XPS
 - 09 - Parede em alvenaria de taipa
 - 10 - Argamassa de cal
