INSTITUTO SUPERIOR MANUEL TEIXEIRA GOMES

CENTRO DE INTERPRETAÇÃO E REABILITAÇÃO DO FORTE DO BELICHE – SAGRES

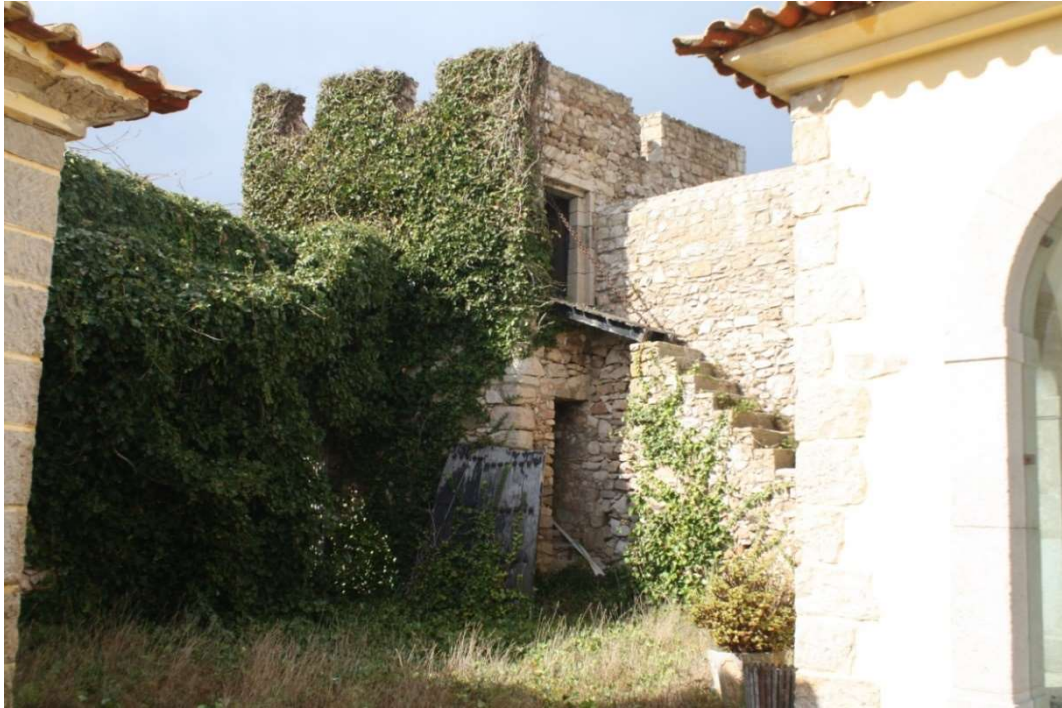
FIG. 15 – Fotografia tirada antes das obras executadas pela CM de VP – Baluarte e muralhas repleto de arbustos.

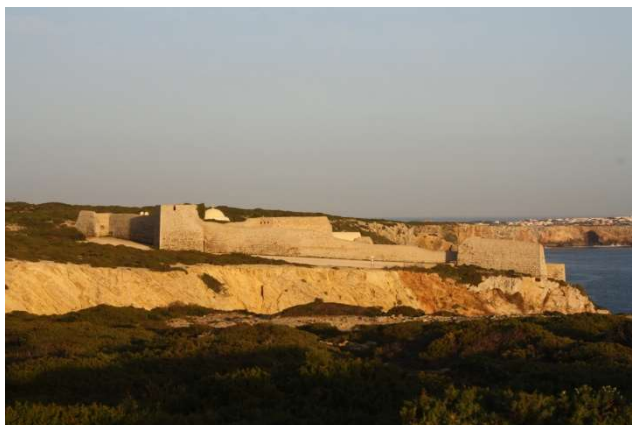
FIG. 25 – Fotografia do Forte – muralha exterior.
